# Motores GM 1.0, 1.4, 1.6, 1.8, 2.0 e 2.2 de 8 Válvulas

## Procedimento para verificação do sincronismo da correia dentada

## Procedimento para substituição da correia

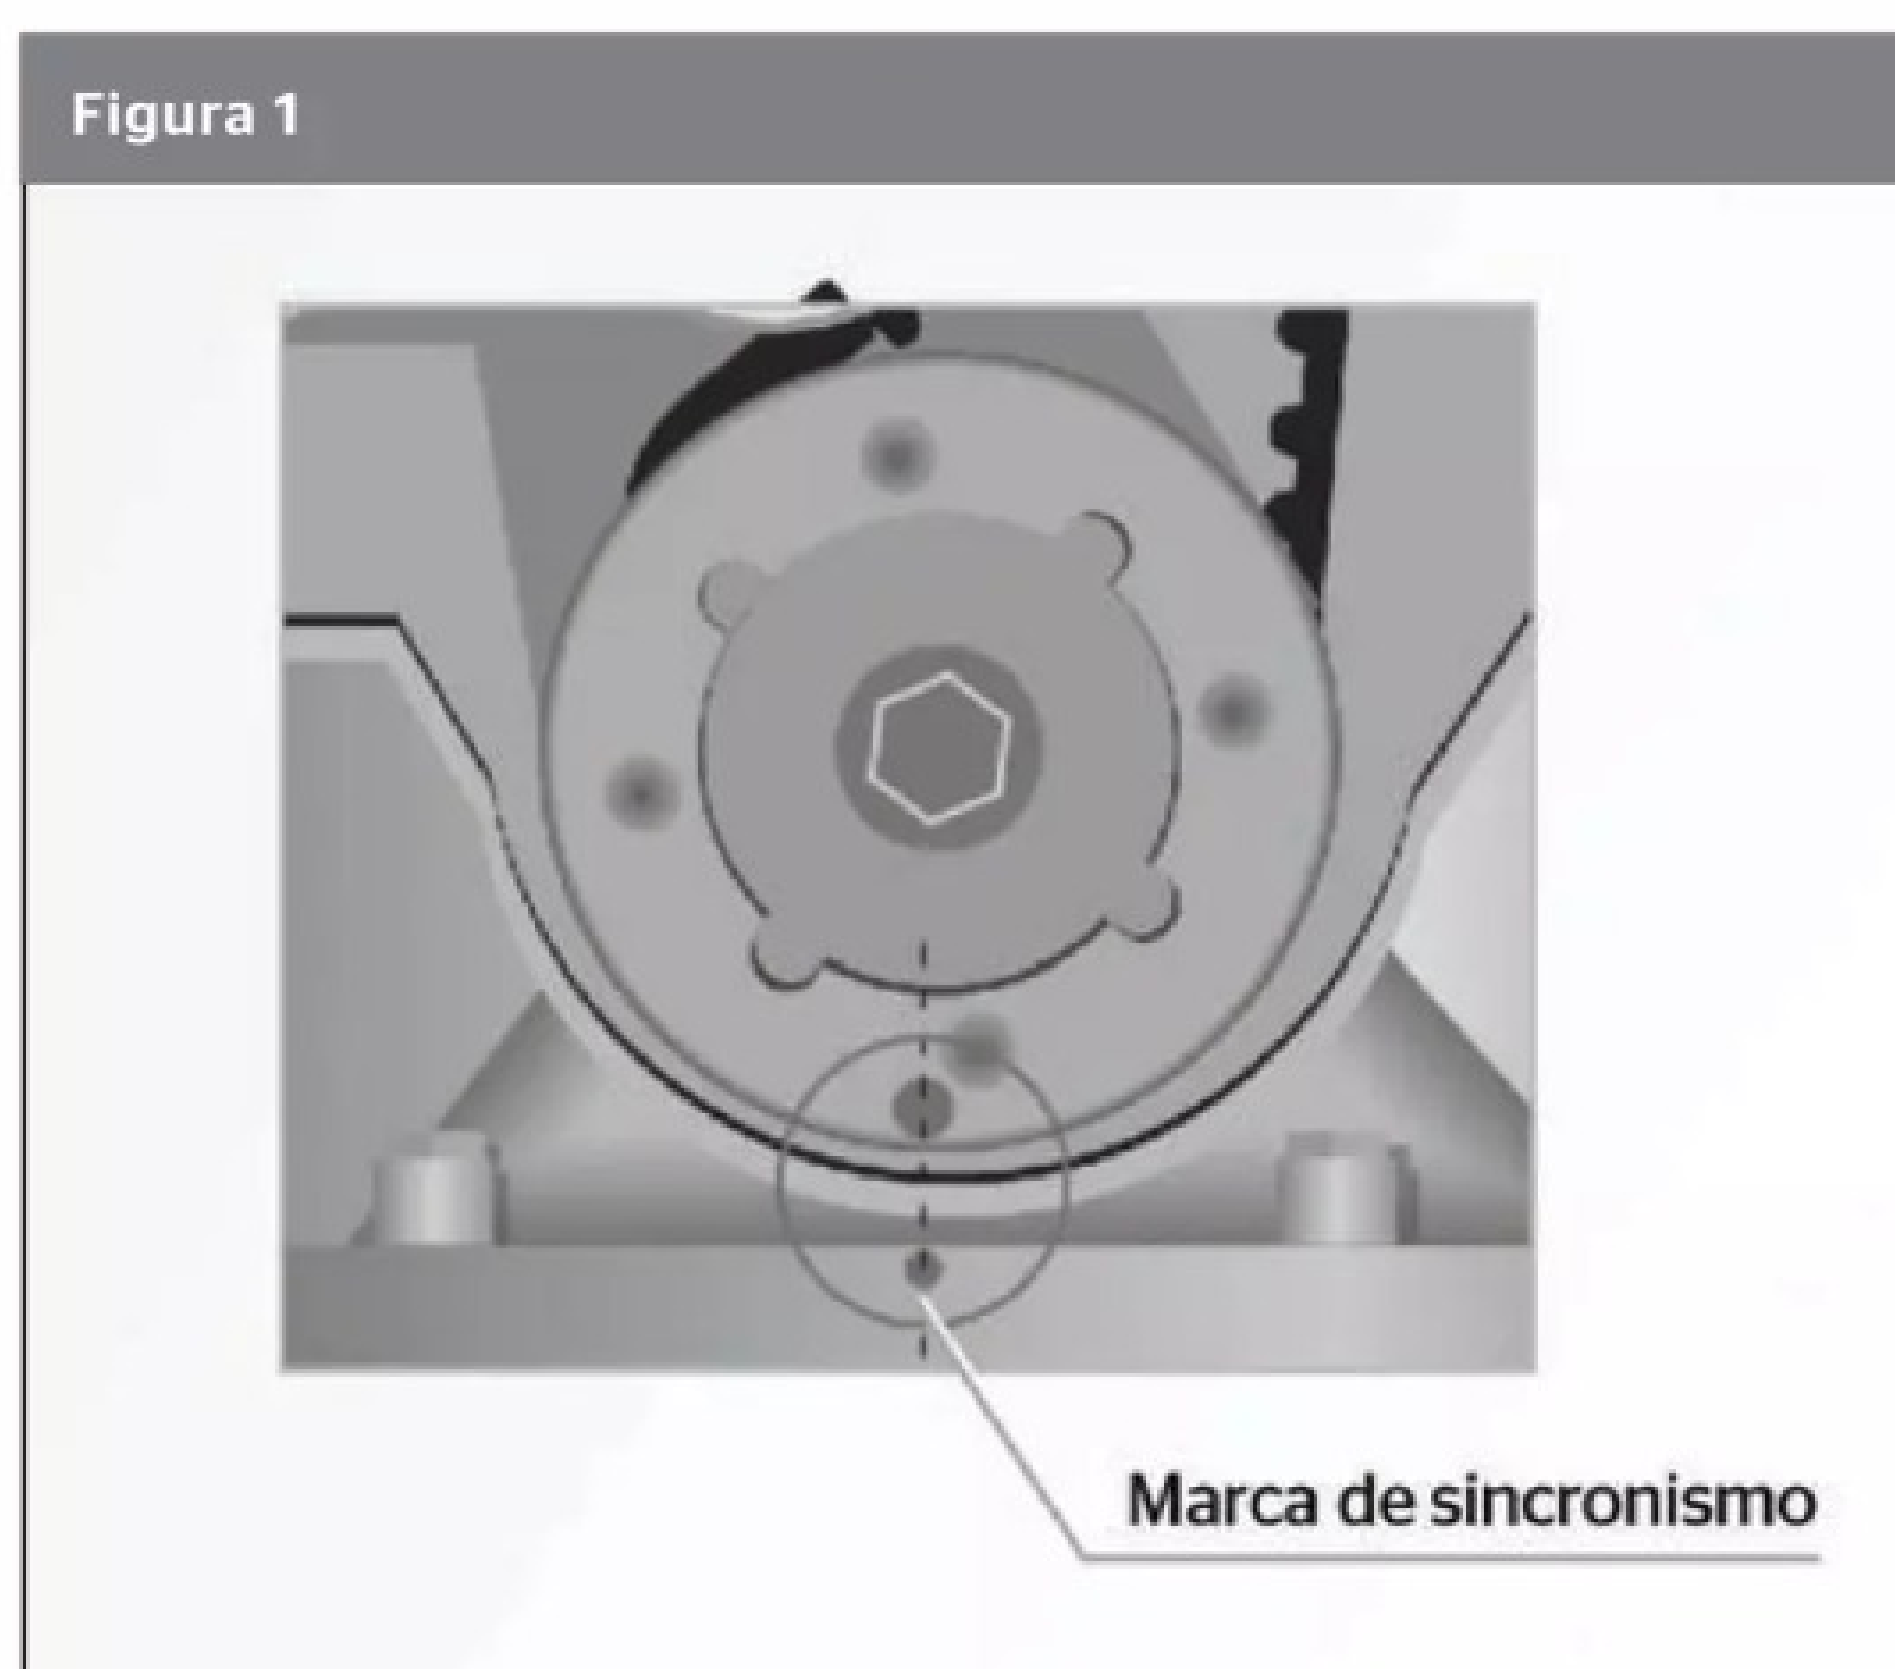
- 05** Observe se, nessa condição, a marca existente na polia do comando alinha-se com a referência existente na tampa traseira da correia dentada (figura 2). Se não forem observados os referidos alinhamentos, dê mais uma volta completa na árvore de manivelas;

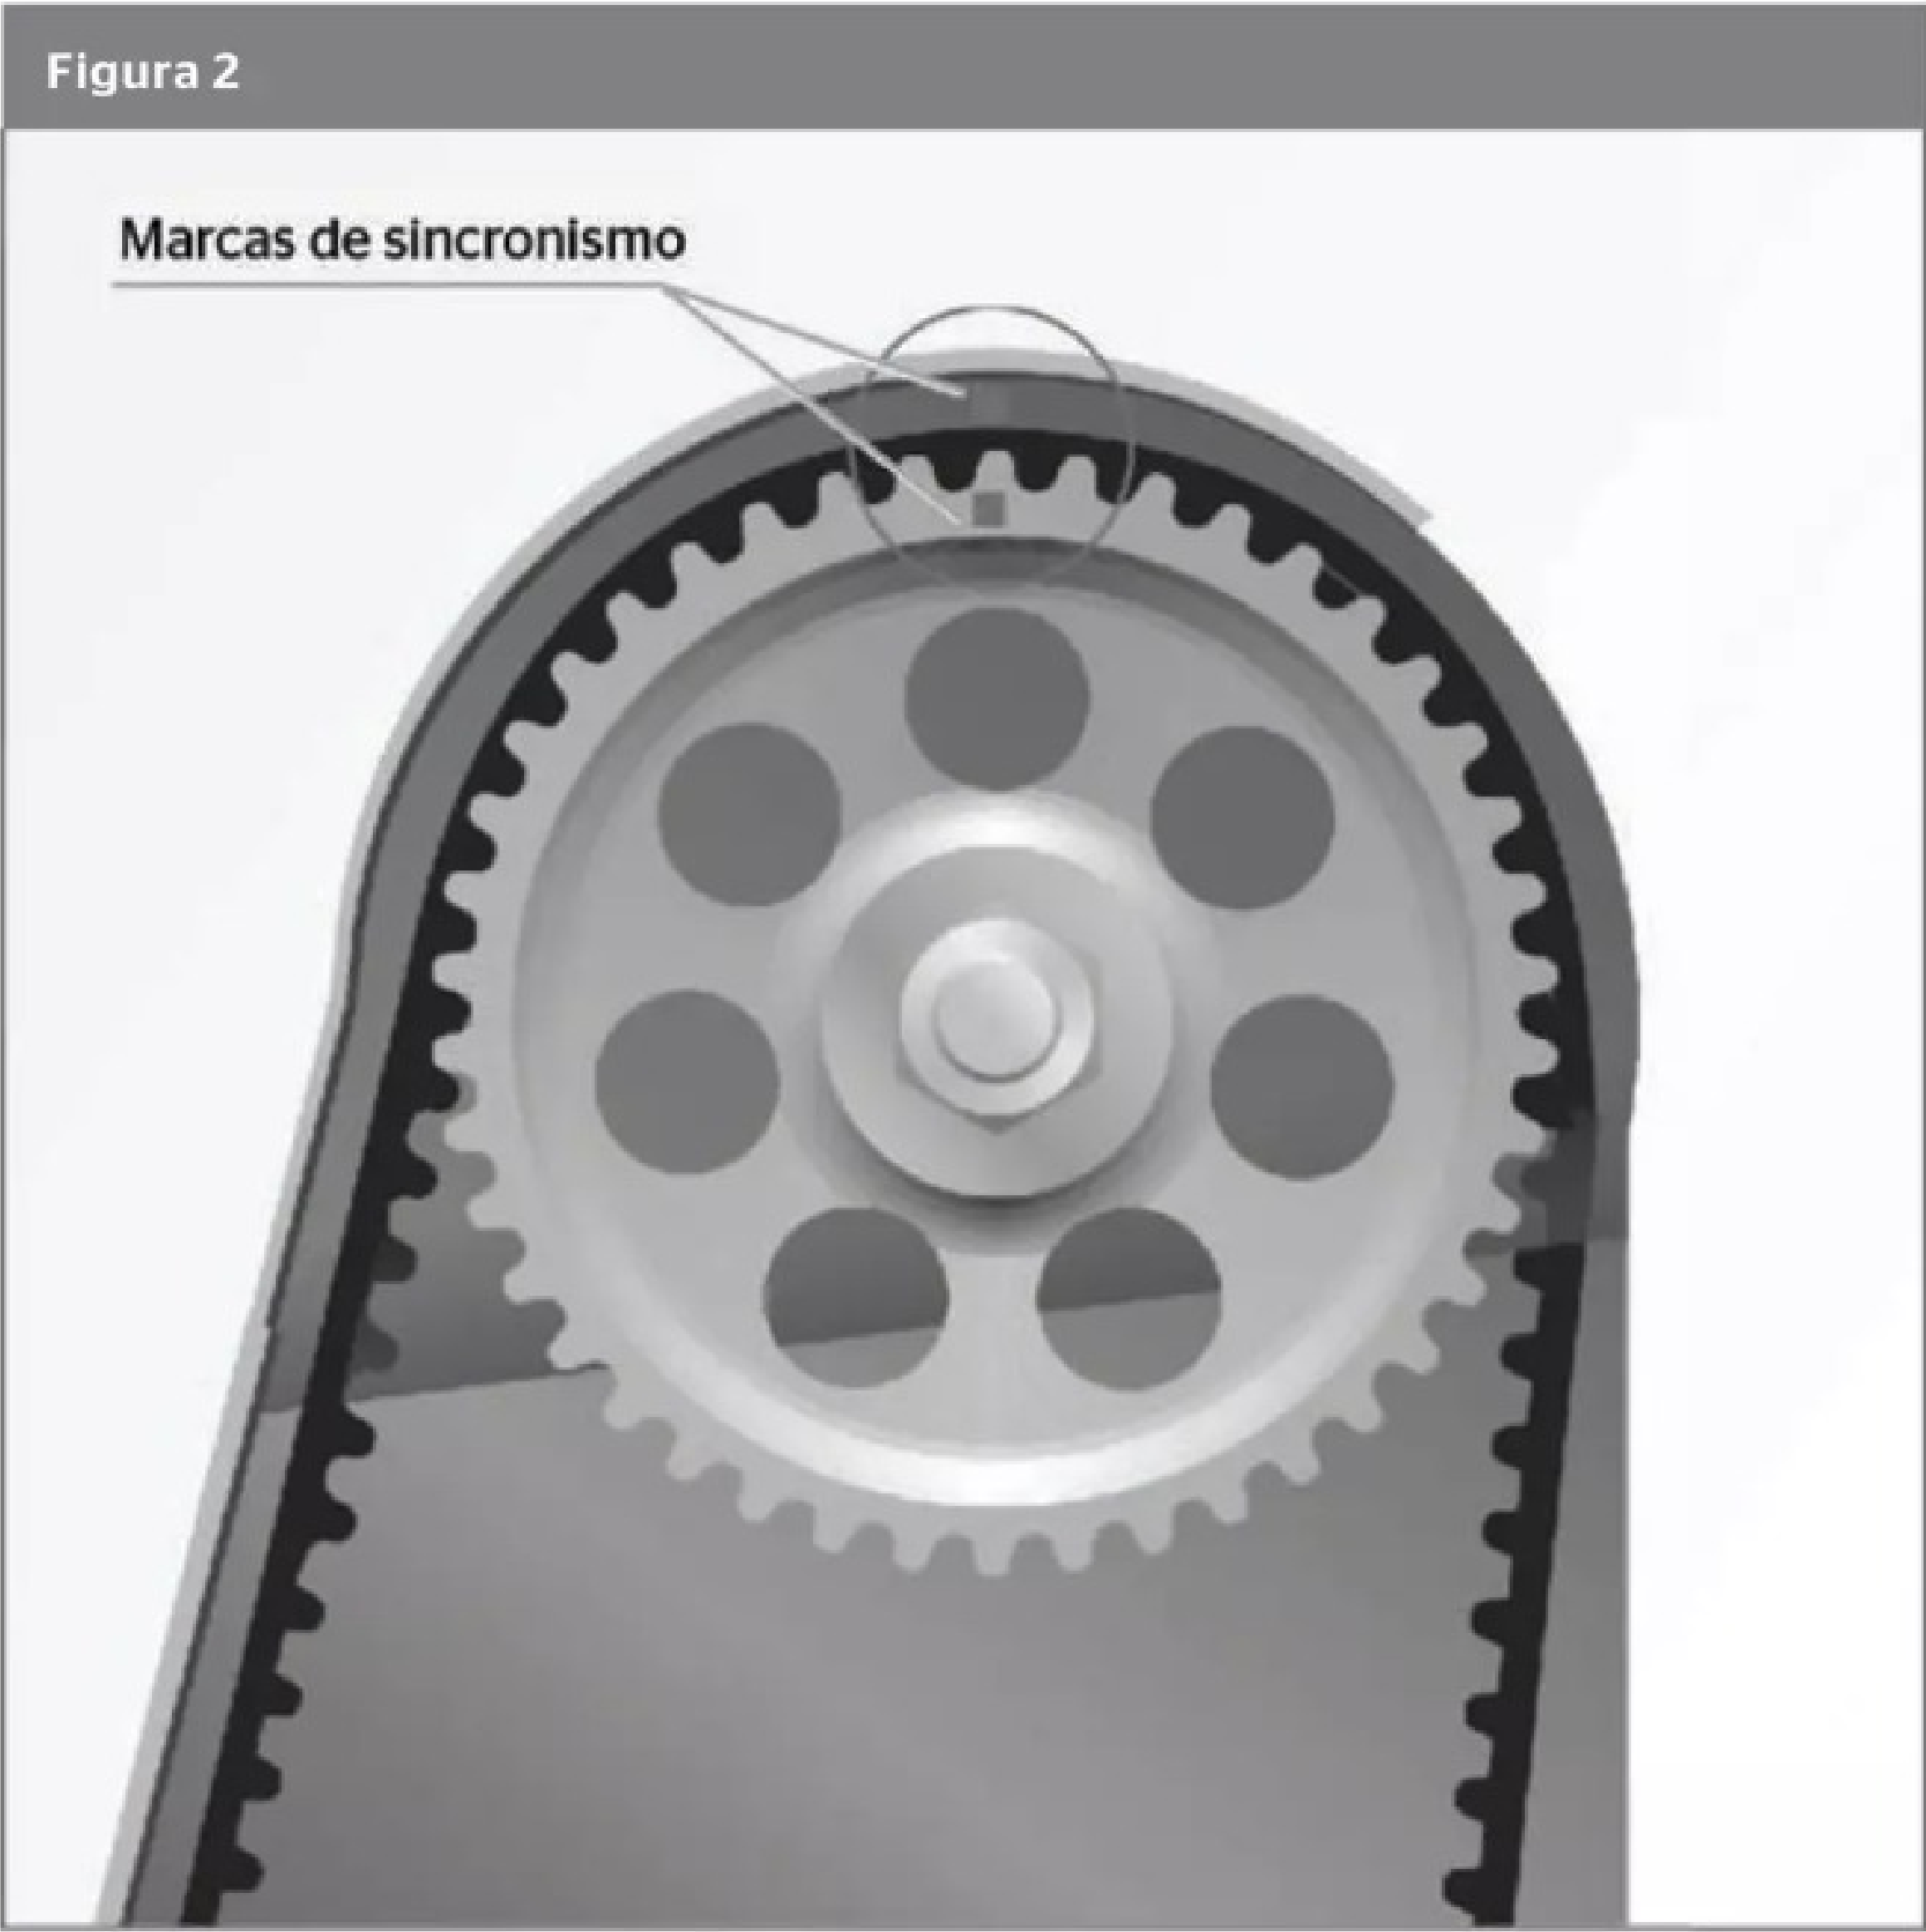
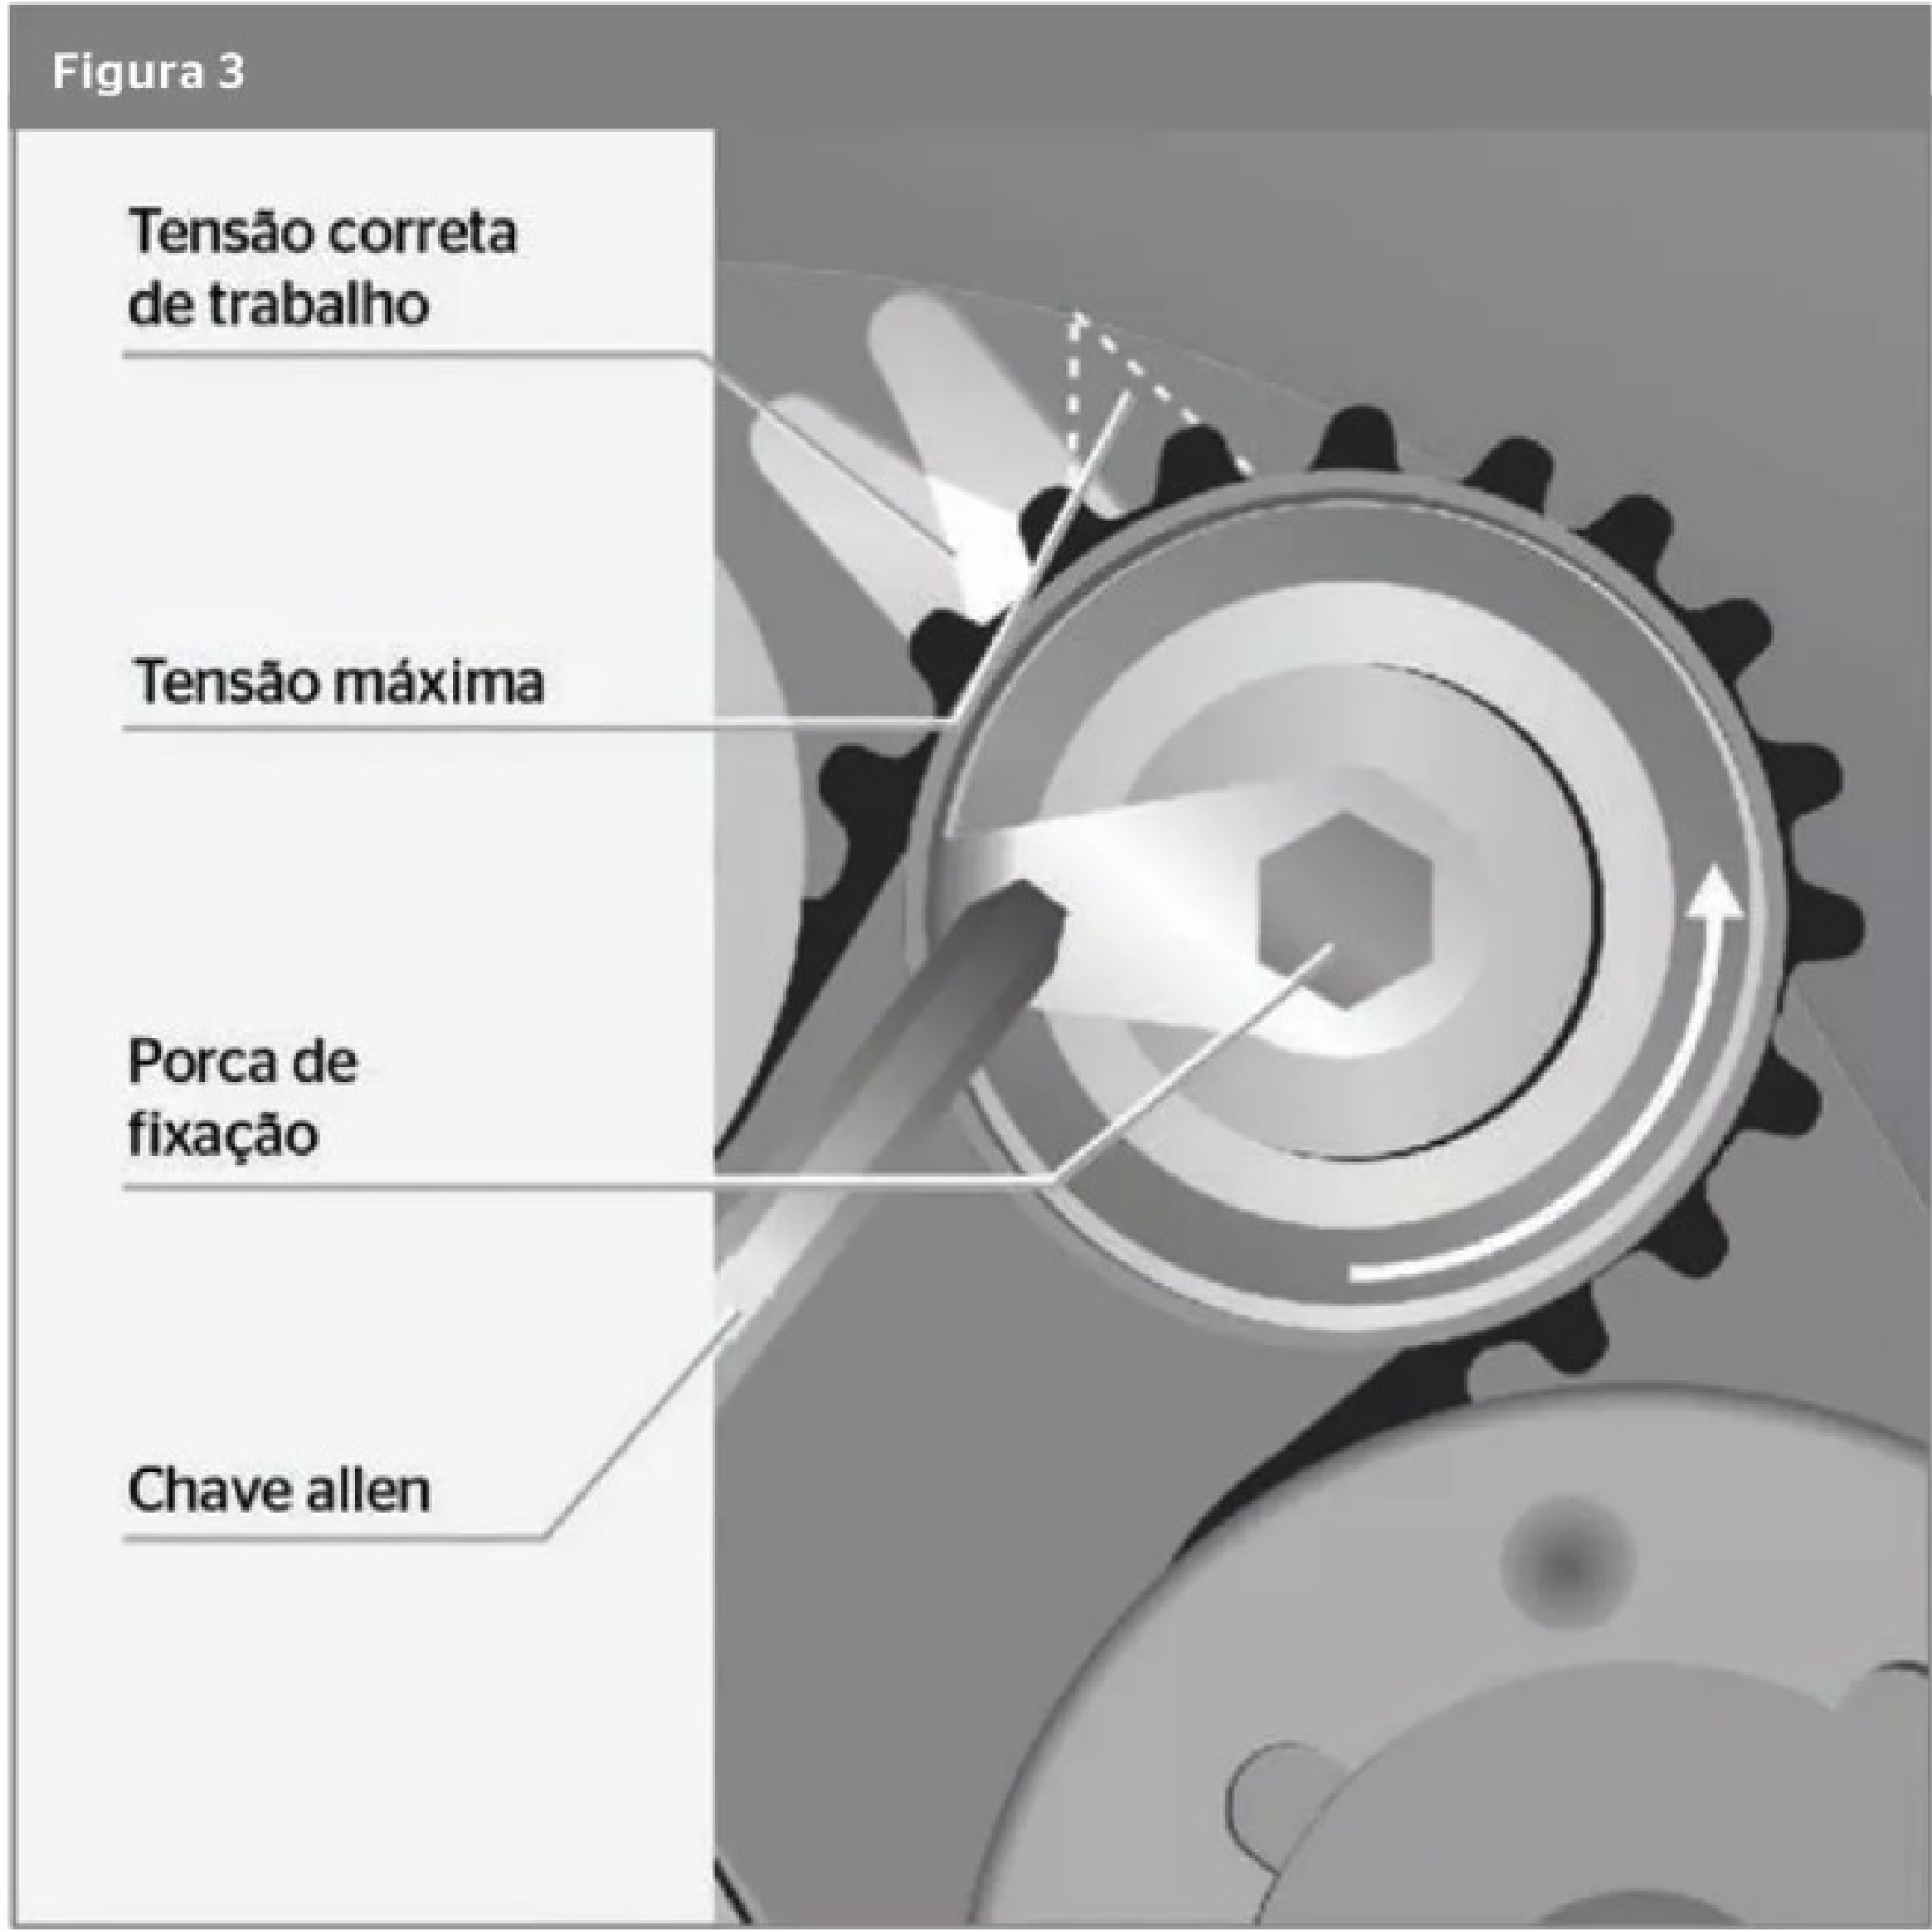
- 01** Com a correia dentada já exposta e sincronizada (conforme descrito anteriormente nos itens 4 e 5), solte a porca do tensionador. Com uma chave allen de 6 mm, afrouxe o tensionador e retire a correia (figura 3). Evite movimentar bruscamente o virabrequim. Lembre-se de que sem a correia, há risco de colisão entre os pistões e as válvulas;

Com a chave allen de 6mm tensione o esticador em sua posição de máximo tensionamento. Aperte a porca de fixação (figura 3);
- 04

Confira atentosamente a posição do tensionador e as marcas de referência para sincronismo. O tensionador deve estar na posição correta de trabalho (figura 3). Se for necessário, reajuste-o. As marcas de sincronismo (da polia do eixo comando e da engrenagem do virabrequim) devem coincidir com as referências (conforme descrito anteriormente);
- 06

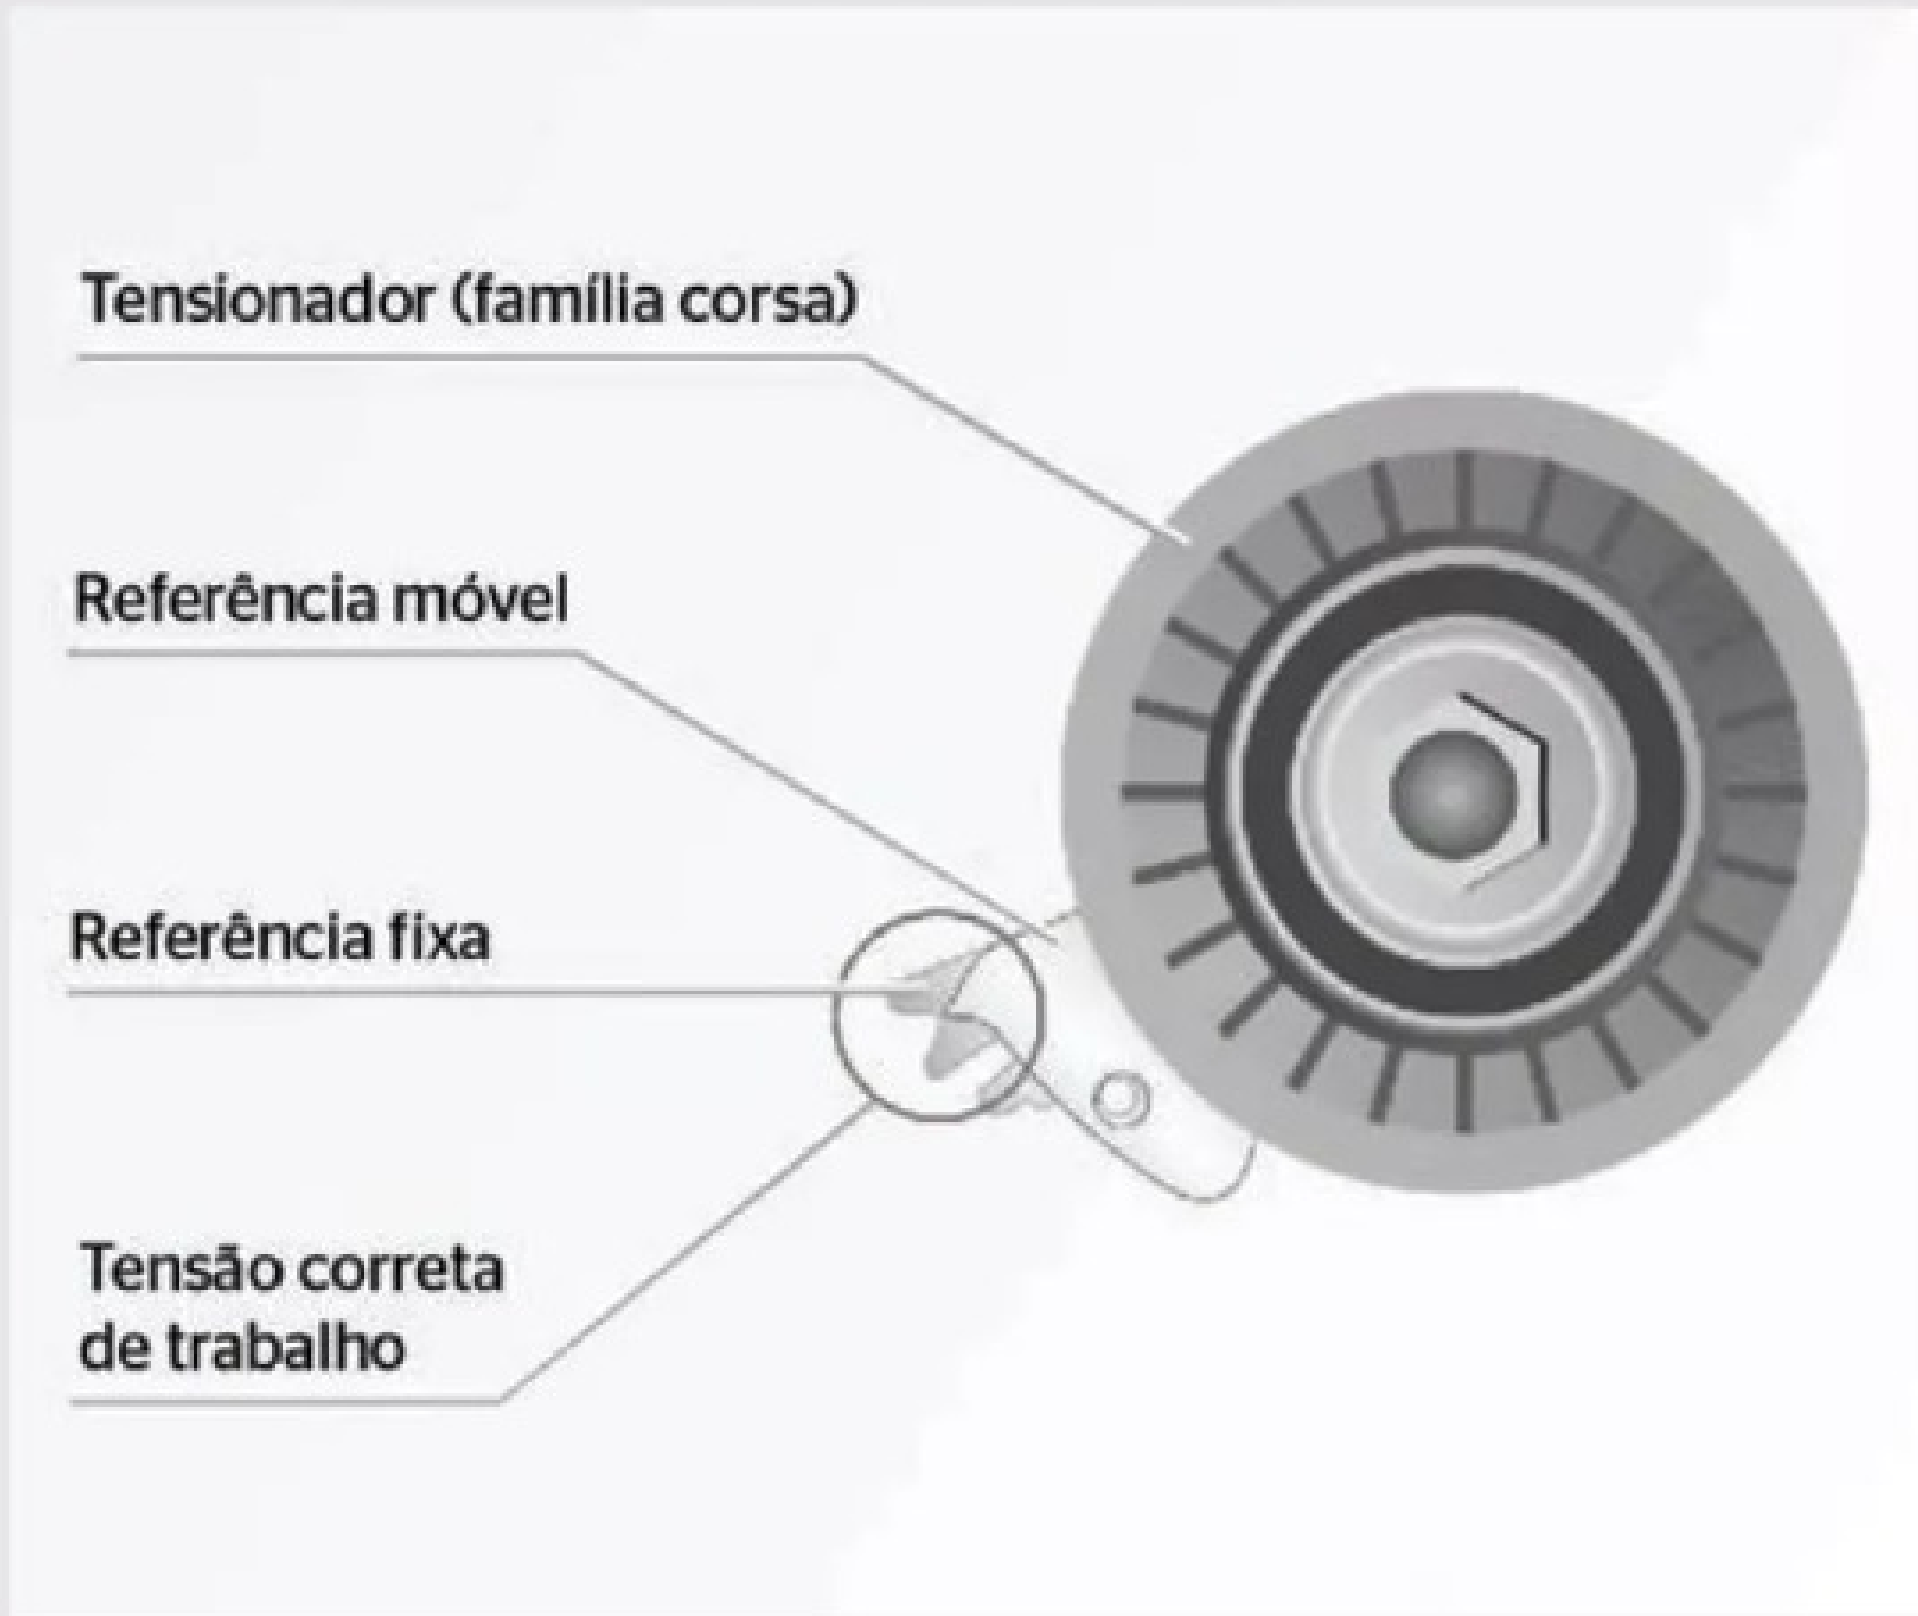
**Observação:** Em alguns veículos que utilizam motores GM 8 válvulas, como Kadett, Monza, Ipanema e Corsa, os ajustes do tensionamento da correia dentada não são efetuados no tensor (esticador), pois o mesmo apresenta posição fixa de trabalho. Nesses casos, se for necessário, a regulação é feita articulando-se a bomba d'água. Nos veículos Kadett, Monza e Ipanema o tensionamento da correia deve ser conferido pelo método prático de tensionamento (vide item método prático de tensionamento da correia dentada). Nos veículos da família Corsa, o tensionador da correia dentada possui referências para a análise da sua tensão de trabalho. A correia estará instalada e tensionada corretamente se o ponteiro do suporte do tensionador estiver alinhado com o centro da referência de sua base (figura ao lado).
