# Motores Powertrain 1.8 8 Válvulas

**Fiat:** Dobló 1.8 8V, Palio 1.8 Flex, Palio Weekend 1.8 Flex, Siena 1.8 Flex, Stilo 1.8 8V e Strada 1.8 Flex; **GM:** Corsa 1.8 8V Flex Power, Corsa 1.8 8V, Meriva 1.8 8V, Meriva 1.8 8V Flex Power e Montana 1.8 8V Flex Power

## Procedimento para verificação do sincronismo da correia dentada

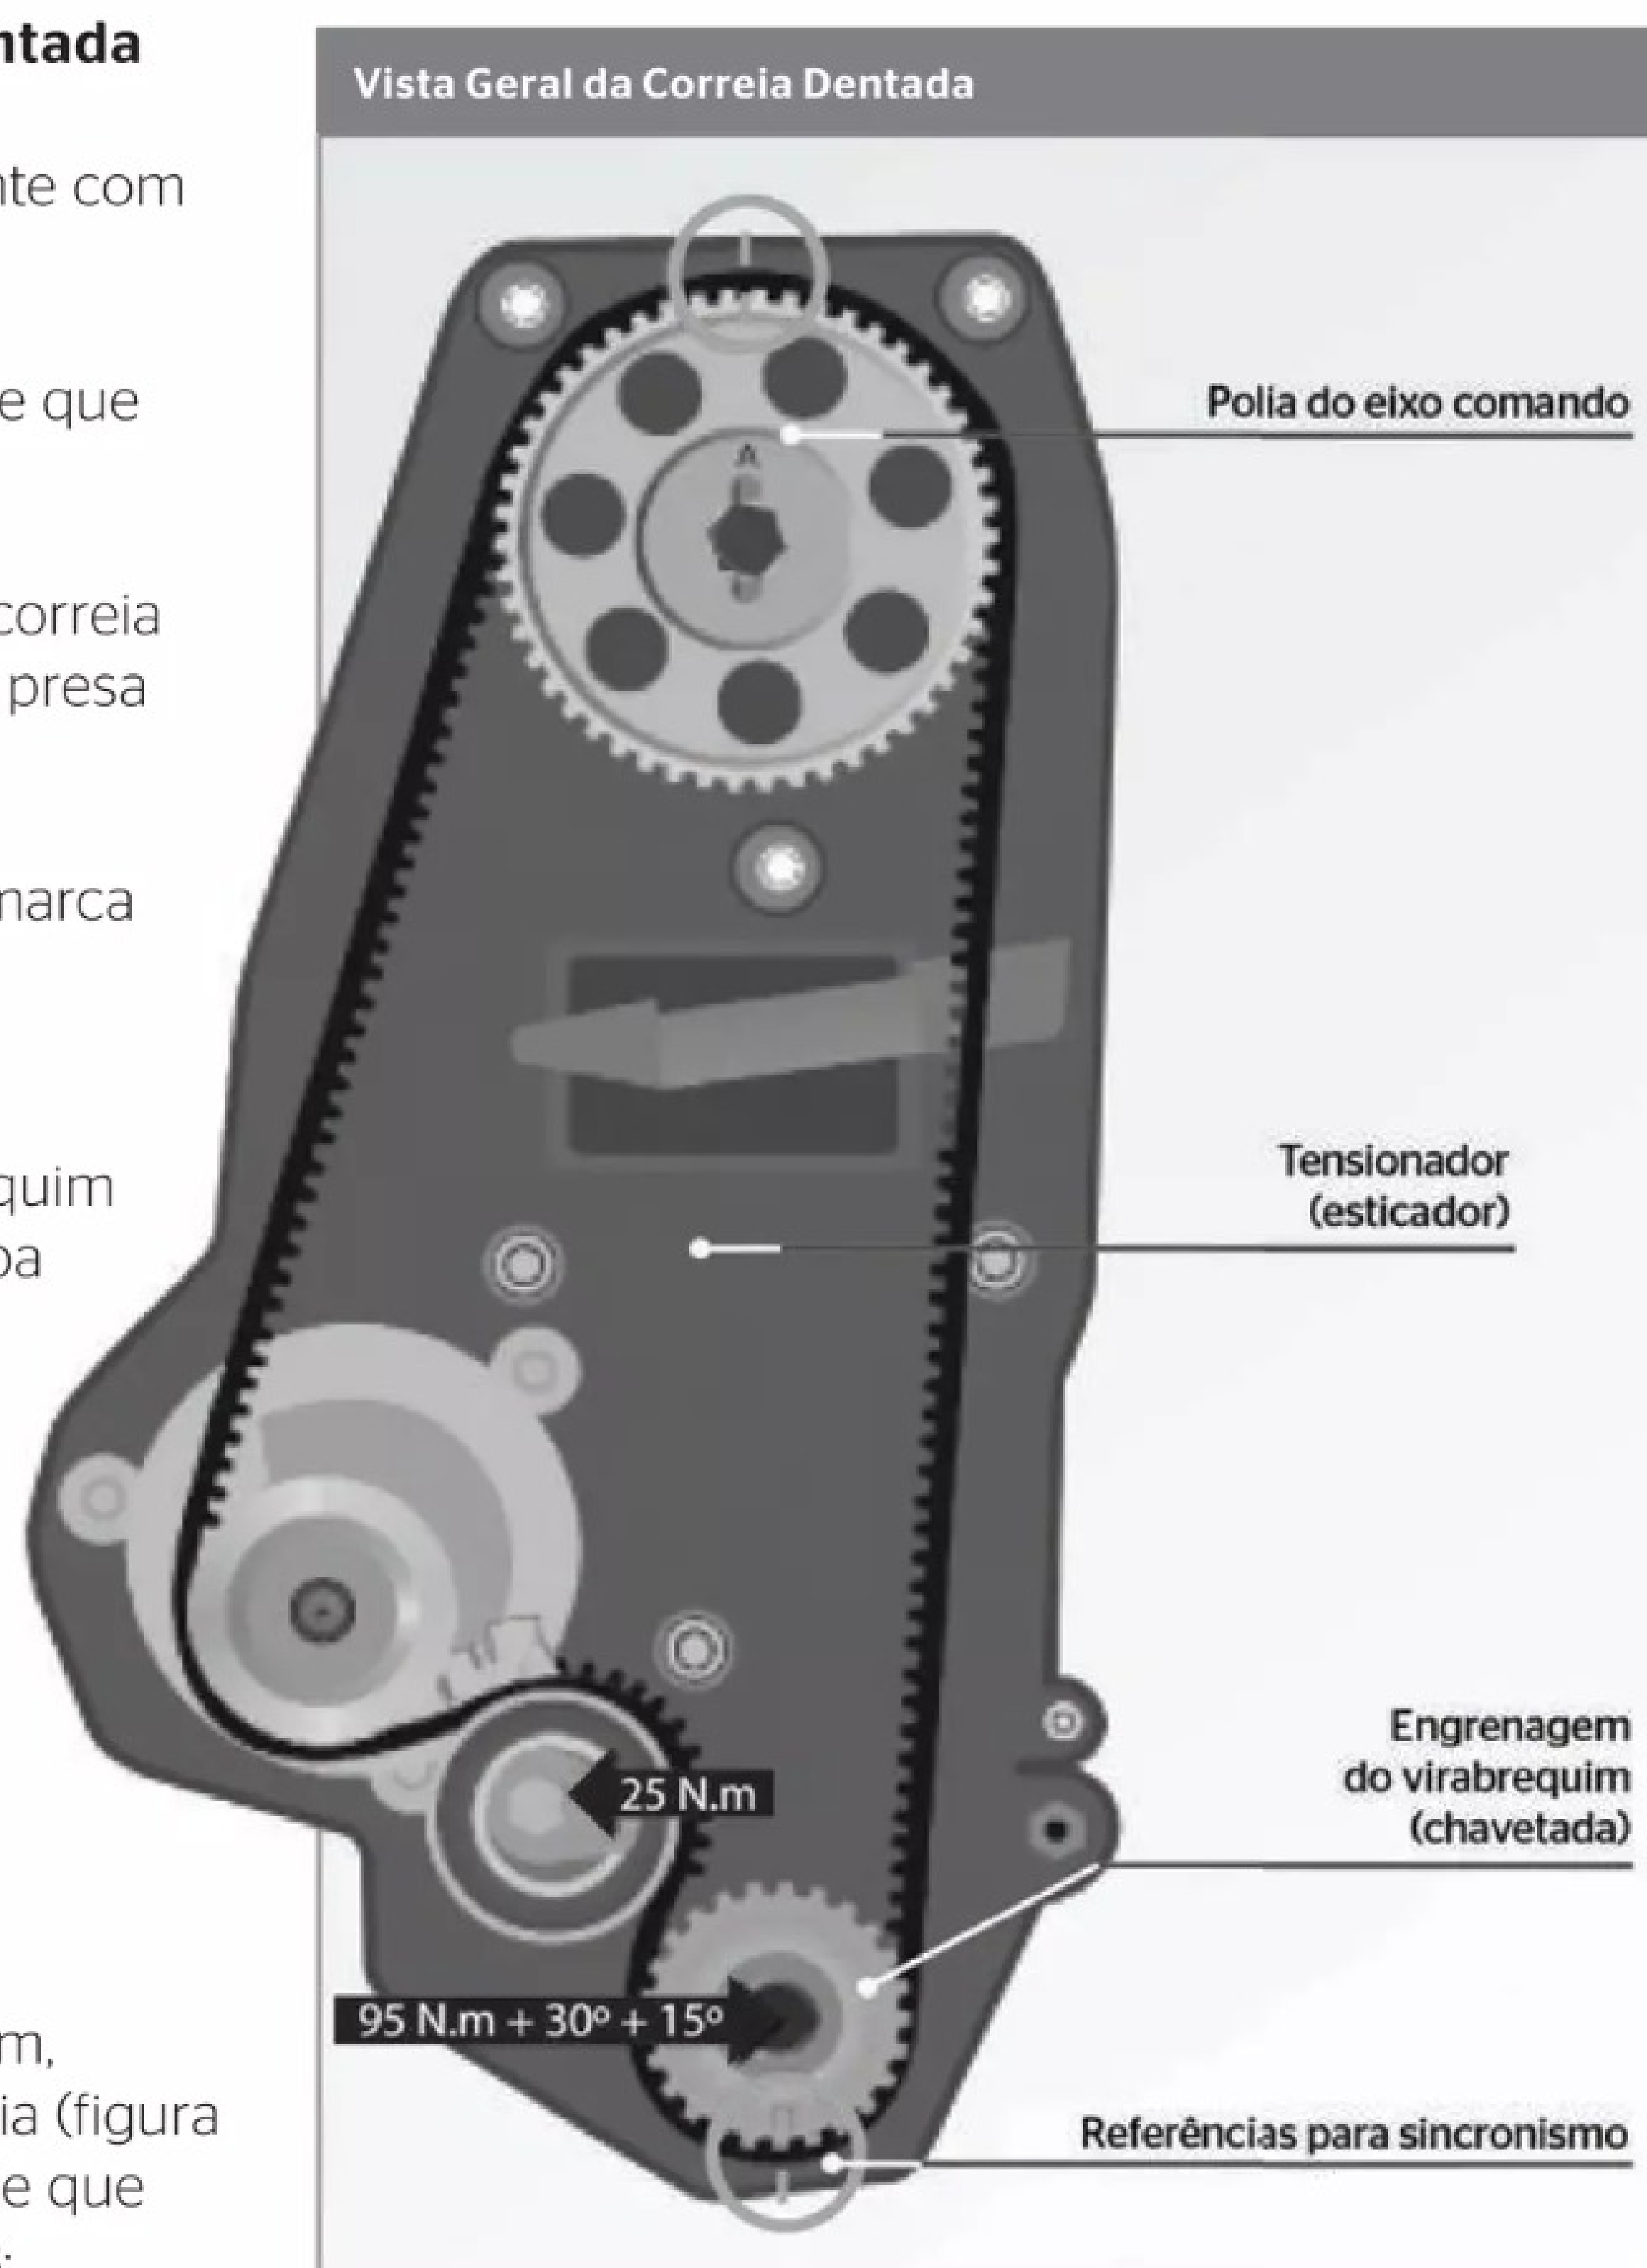
- 01** Retire a correia dos órgãos auxiliares (correia poly-V), juntamente com seu tensionador;
- 02** Retire a capa de proteção superior da correia dentada. Observe que essa capa é presa por 3 parafusos;
- 03** Retire a polia do virabrequim e a capa de proteção inferior da correia dentada. Observe que a capa de proteção inferior da correia é presa por 2 parafusos;
- 04** Gire manualmente o motor (no sentido de rotação) até que a marca existente na polia do eixo comando alinhe-se com a referência existente na tampa traseira da correia dentada (figura 1);
- 05** Nessa condição, a marca existente na engrenagem do virabrequim deve alinhar-se com a referência existente na carcaça da bomba de óleo (figura 2).

Com o motor devidamente sincronizado, conforme descrito no item anterior (figuras 1 e 2), efetue o procedimento a seguir:

- 02** Instale a nova correia, começando pela engrenagem do virabrequim e tomando o máximo cuidado para não perder o correto sincronismo (figuras 1 e 2);

- 04** Dê dois giros manuais completos no motor;
- 05** Confira atentamente a posição do tensionador e as marcas de referência para sincronismo. O tensionador deve estar na posição correta de trabalho (figura 3). Se for necessário, reajuste-o. As marcas de sincronismo (da polia do eixo comando e da engrenagem do virabrequim) devem coincidir com as referências (figuras 1 e 2);

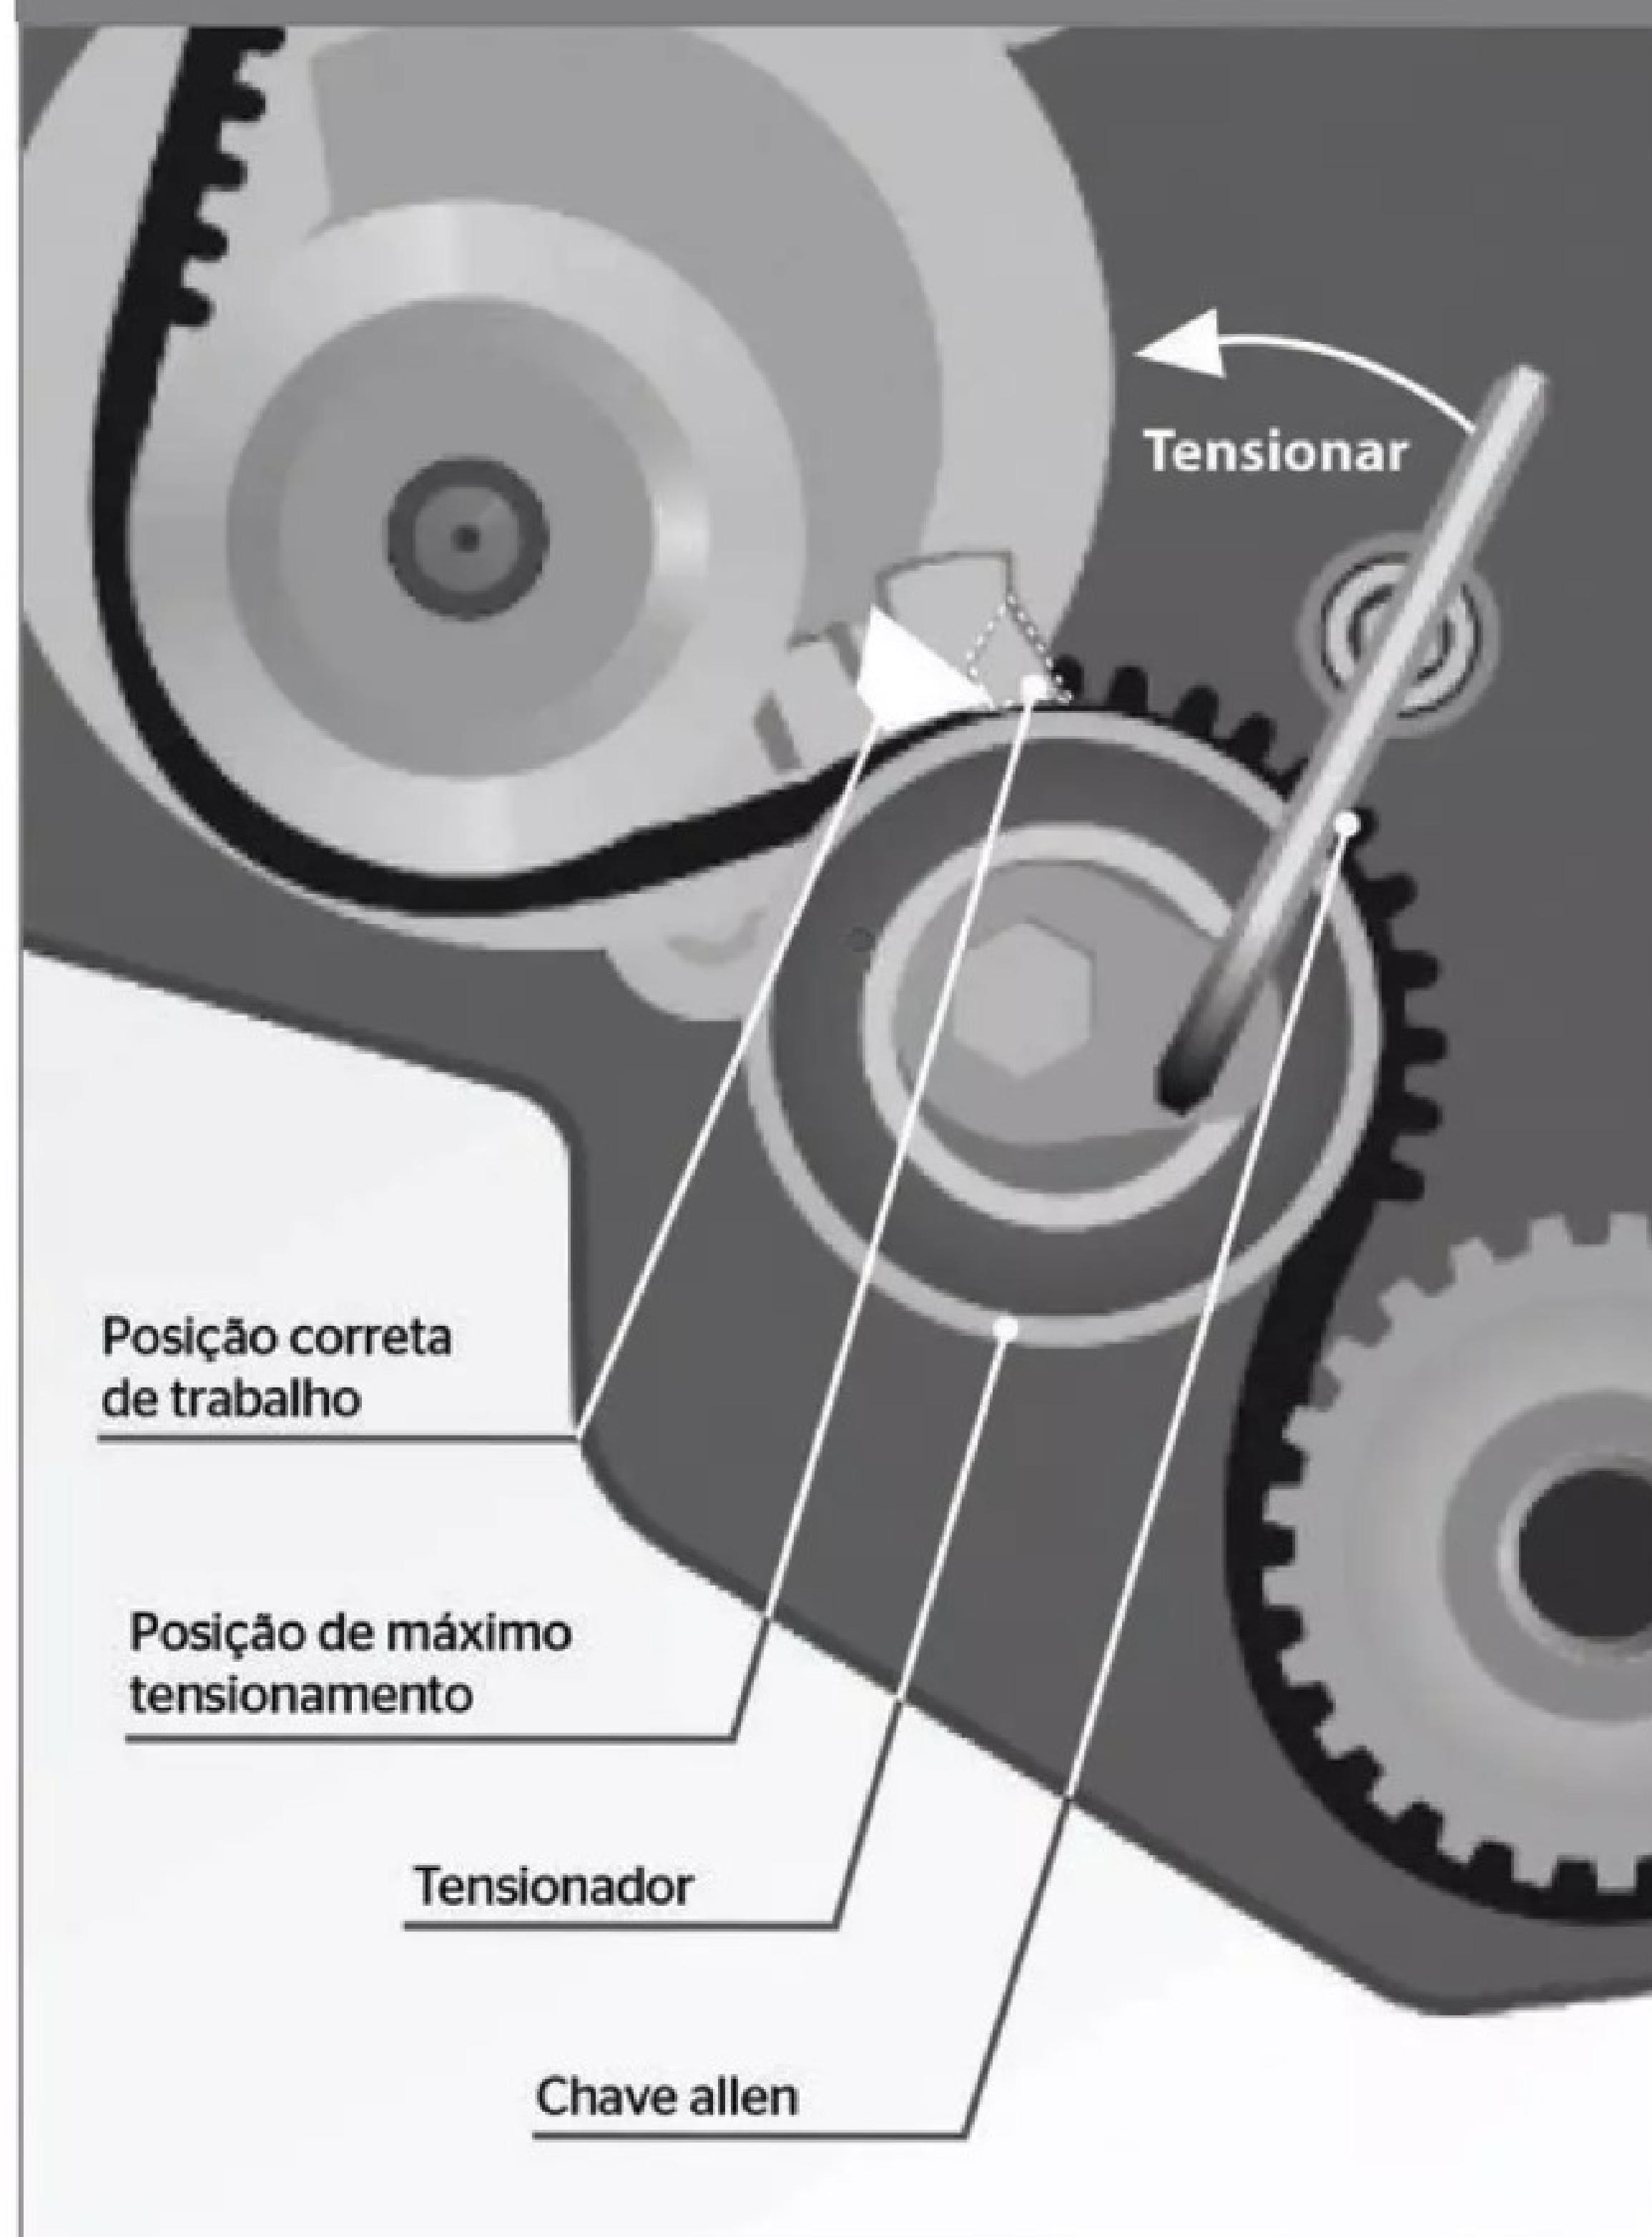
Figura 3

- 01** Solte o parafuso do tensionador. Com uma chave allen de 6 mm, movimente o tensionador no sentido horário e afrouxe a correia (figura 3). Evite movimentar bruscamente o virabrequim. Lembre-se de que sem a correia, há risco de colisão entre os pistões e as válvulas;

- 03** Com a chave allen de 6 mm tensione o esticador em sua posição de máximo tensionamento. Aperte o parafuso de fixação do tensionador nessa posição (figura 3);
