# Motores 2.0 e 2.2 16 Válvulas

Astra 2.0 16V, Vectra 2.0 16V, Vectra 2.2 16V e Zafira 2.0 16V

## Procedimento para verificação do sincronismo da correia dentada

## Procedimento para substituição da correia

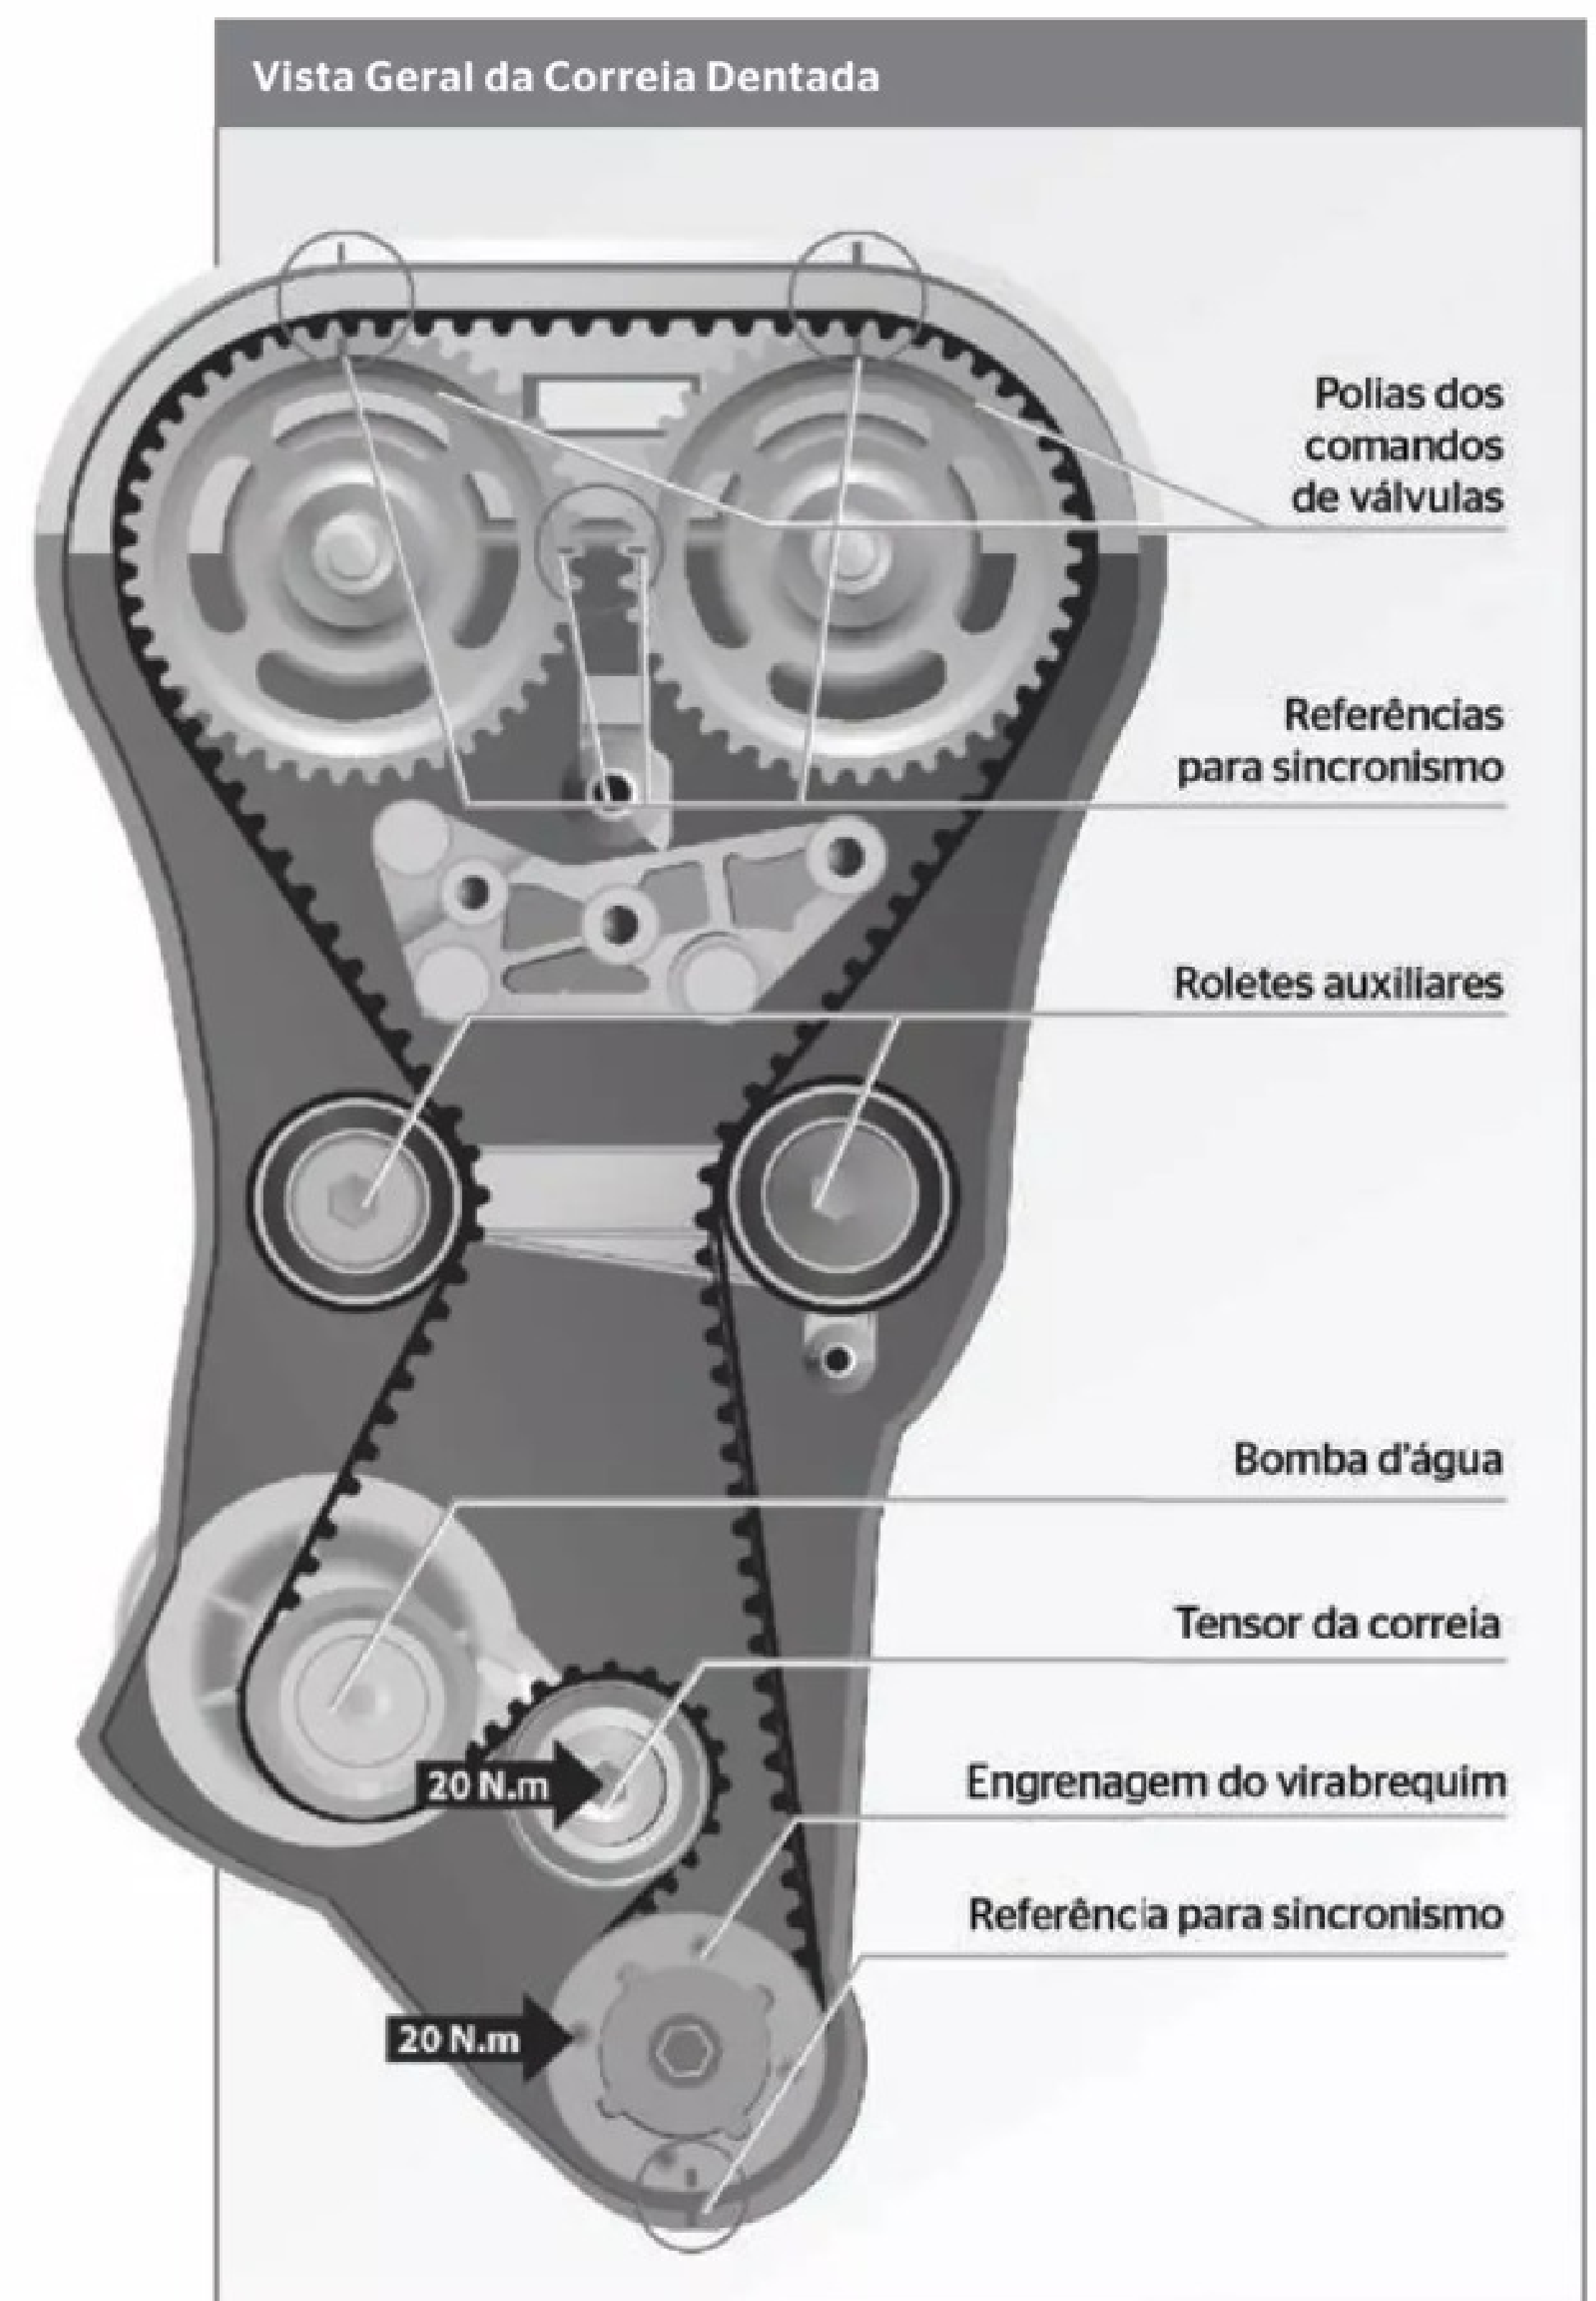
Figura 1

- 01** Retire o suporte do filtro de ar e a roda dianteira direita;
- 02** Apoie o motor utilizando-se de um suporte de sustentação superior. Com o motor já apoiado, retire a porca do coxim e o suporte do motor;
- 03** Retire a correia poli-V;
- 04** Retire a polia do virabrequim;
- 05** Retire a capa plástica protetora da correia;
- 06** Gire manualmente o motor, de modo que a marca existente na engrenagem do virabrequim, alinhe-se com a referência existente na carcaça da bomba de óleo (figura 1);
- 07** Observe se, nessa condição, as polias dos comandos de admissão e escape alinham-se simultaneamente na horizontal e com as marcas de referência existentes no motor (Figura 2). Se não forem observados os referidos alinhamentos, dê mais uma volta completa na árvore de manivelas;

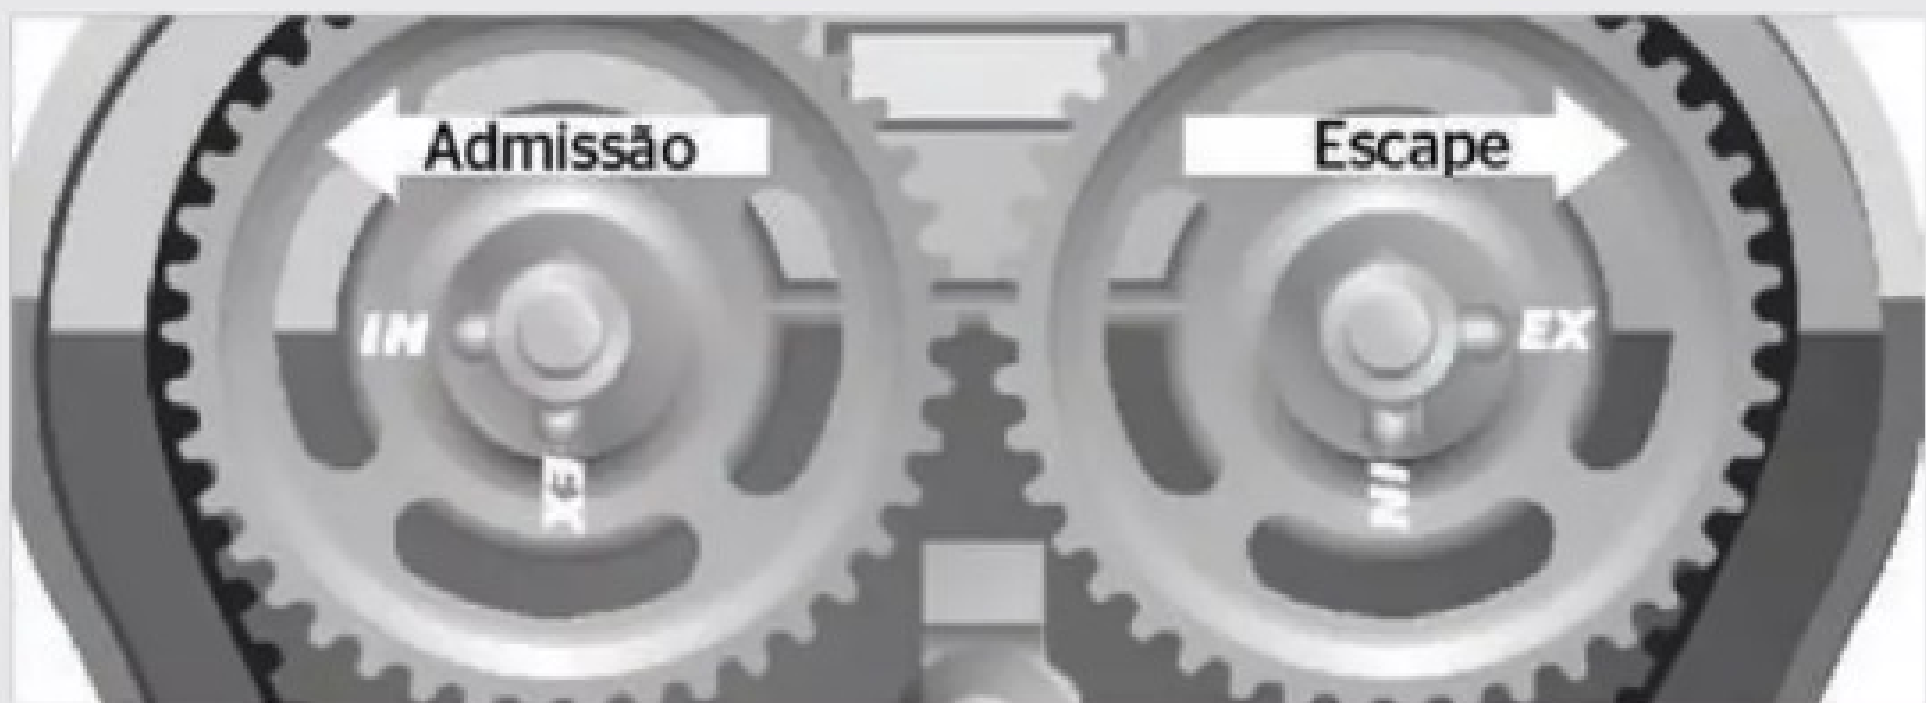
Caso seja necessário retirar as polias dos eixos comandos de válvulas, atente para a posição de montagem das mesmas. A polia do comando de admissão deve ficar com a marca IN (Intake) direcionada para o coletor de admissão e a polia do comando de escape deve ficar com a marca EX (Exhaust) direcionada para o coletor de escapamento (vide figura abaixo);
