# Motores Diesel Maxion HS 2.5 L e HS 2.8 L

Chevrolet S10, Chevrolet Blazer, Mercedes-Benz Sprinter, Ford Ranger, Ford F-1000 e Land Rover Defender

## Procedimento para verificação do sincronismo e substituição da correia dentada

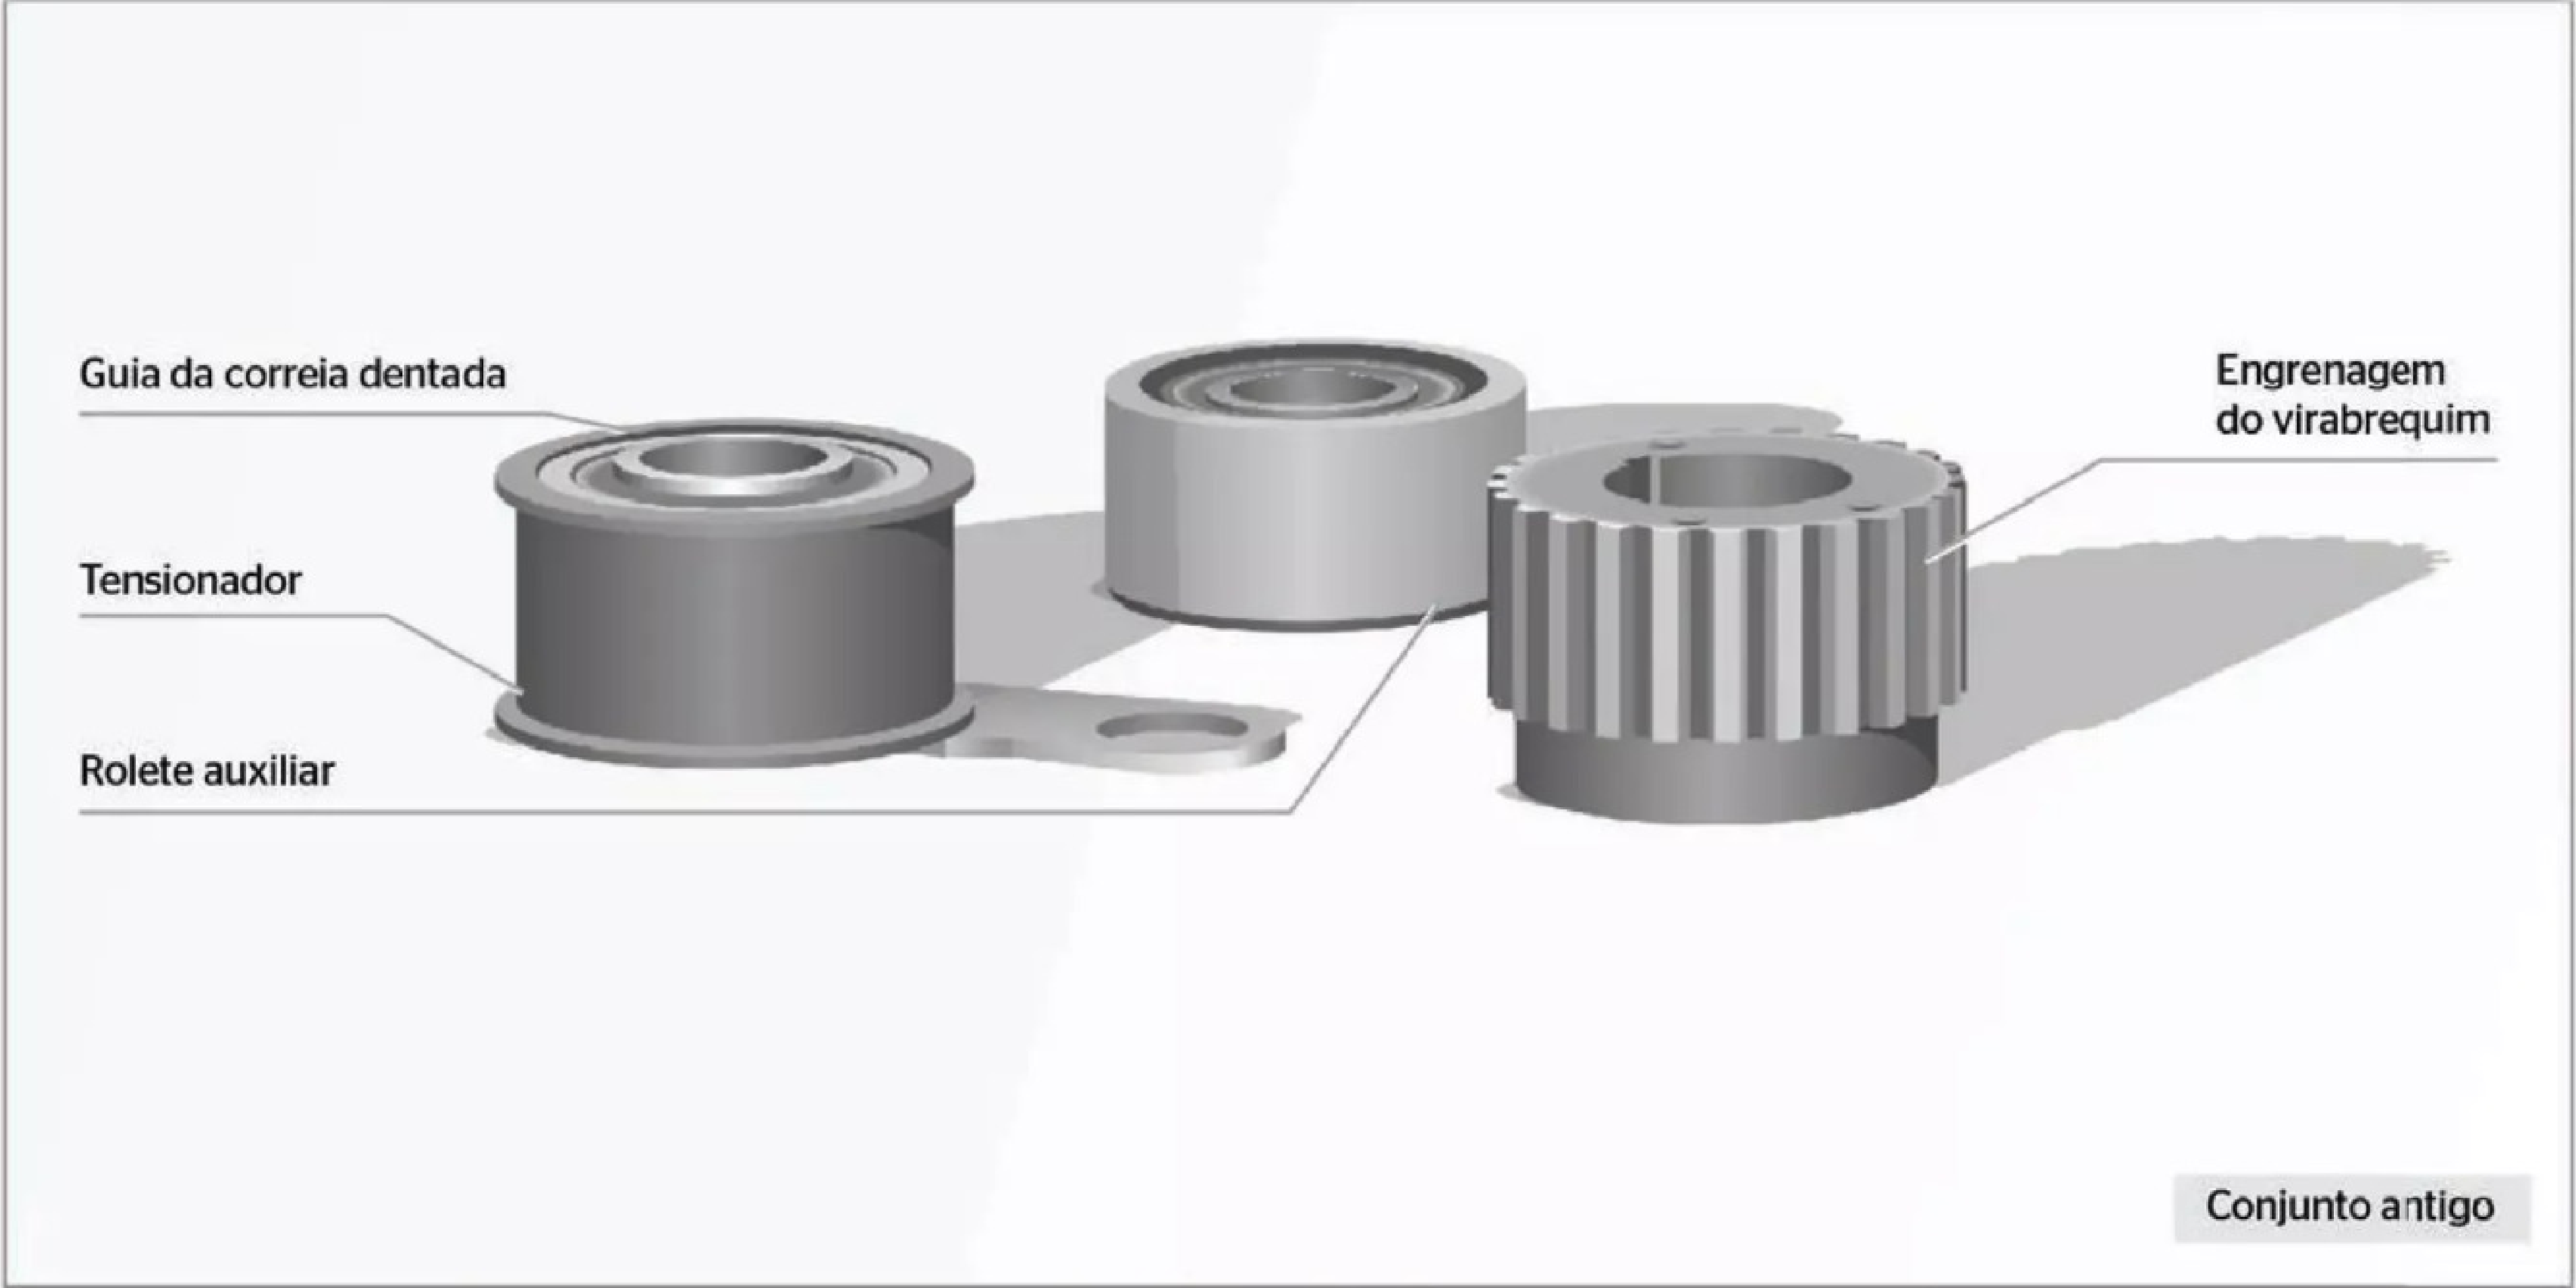
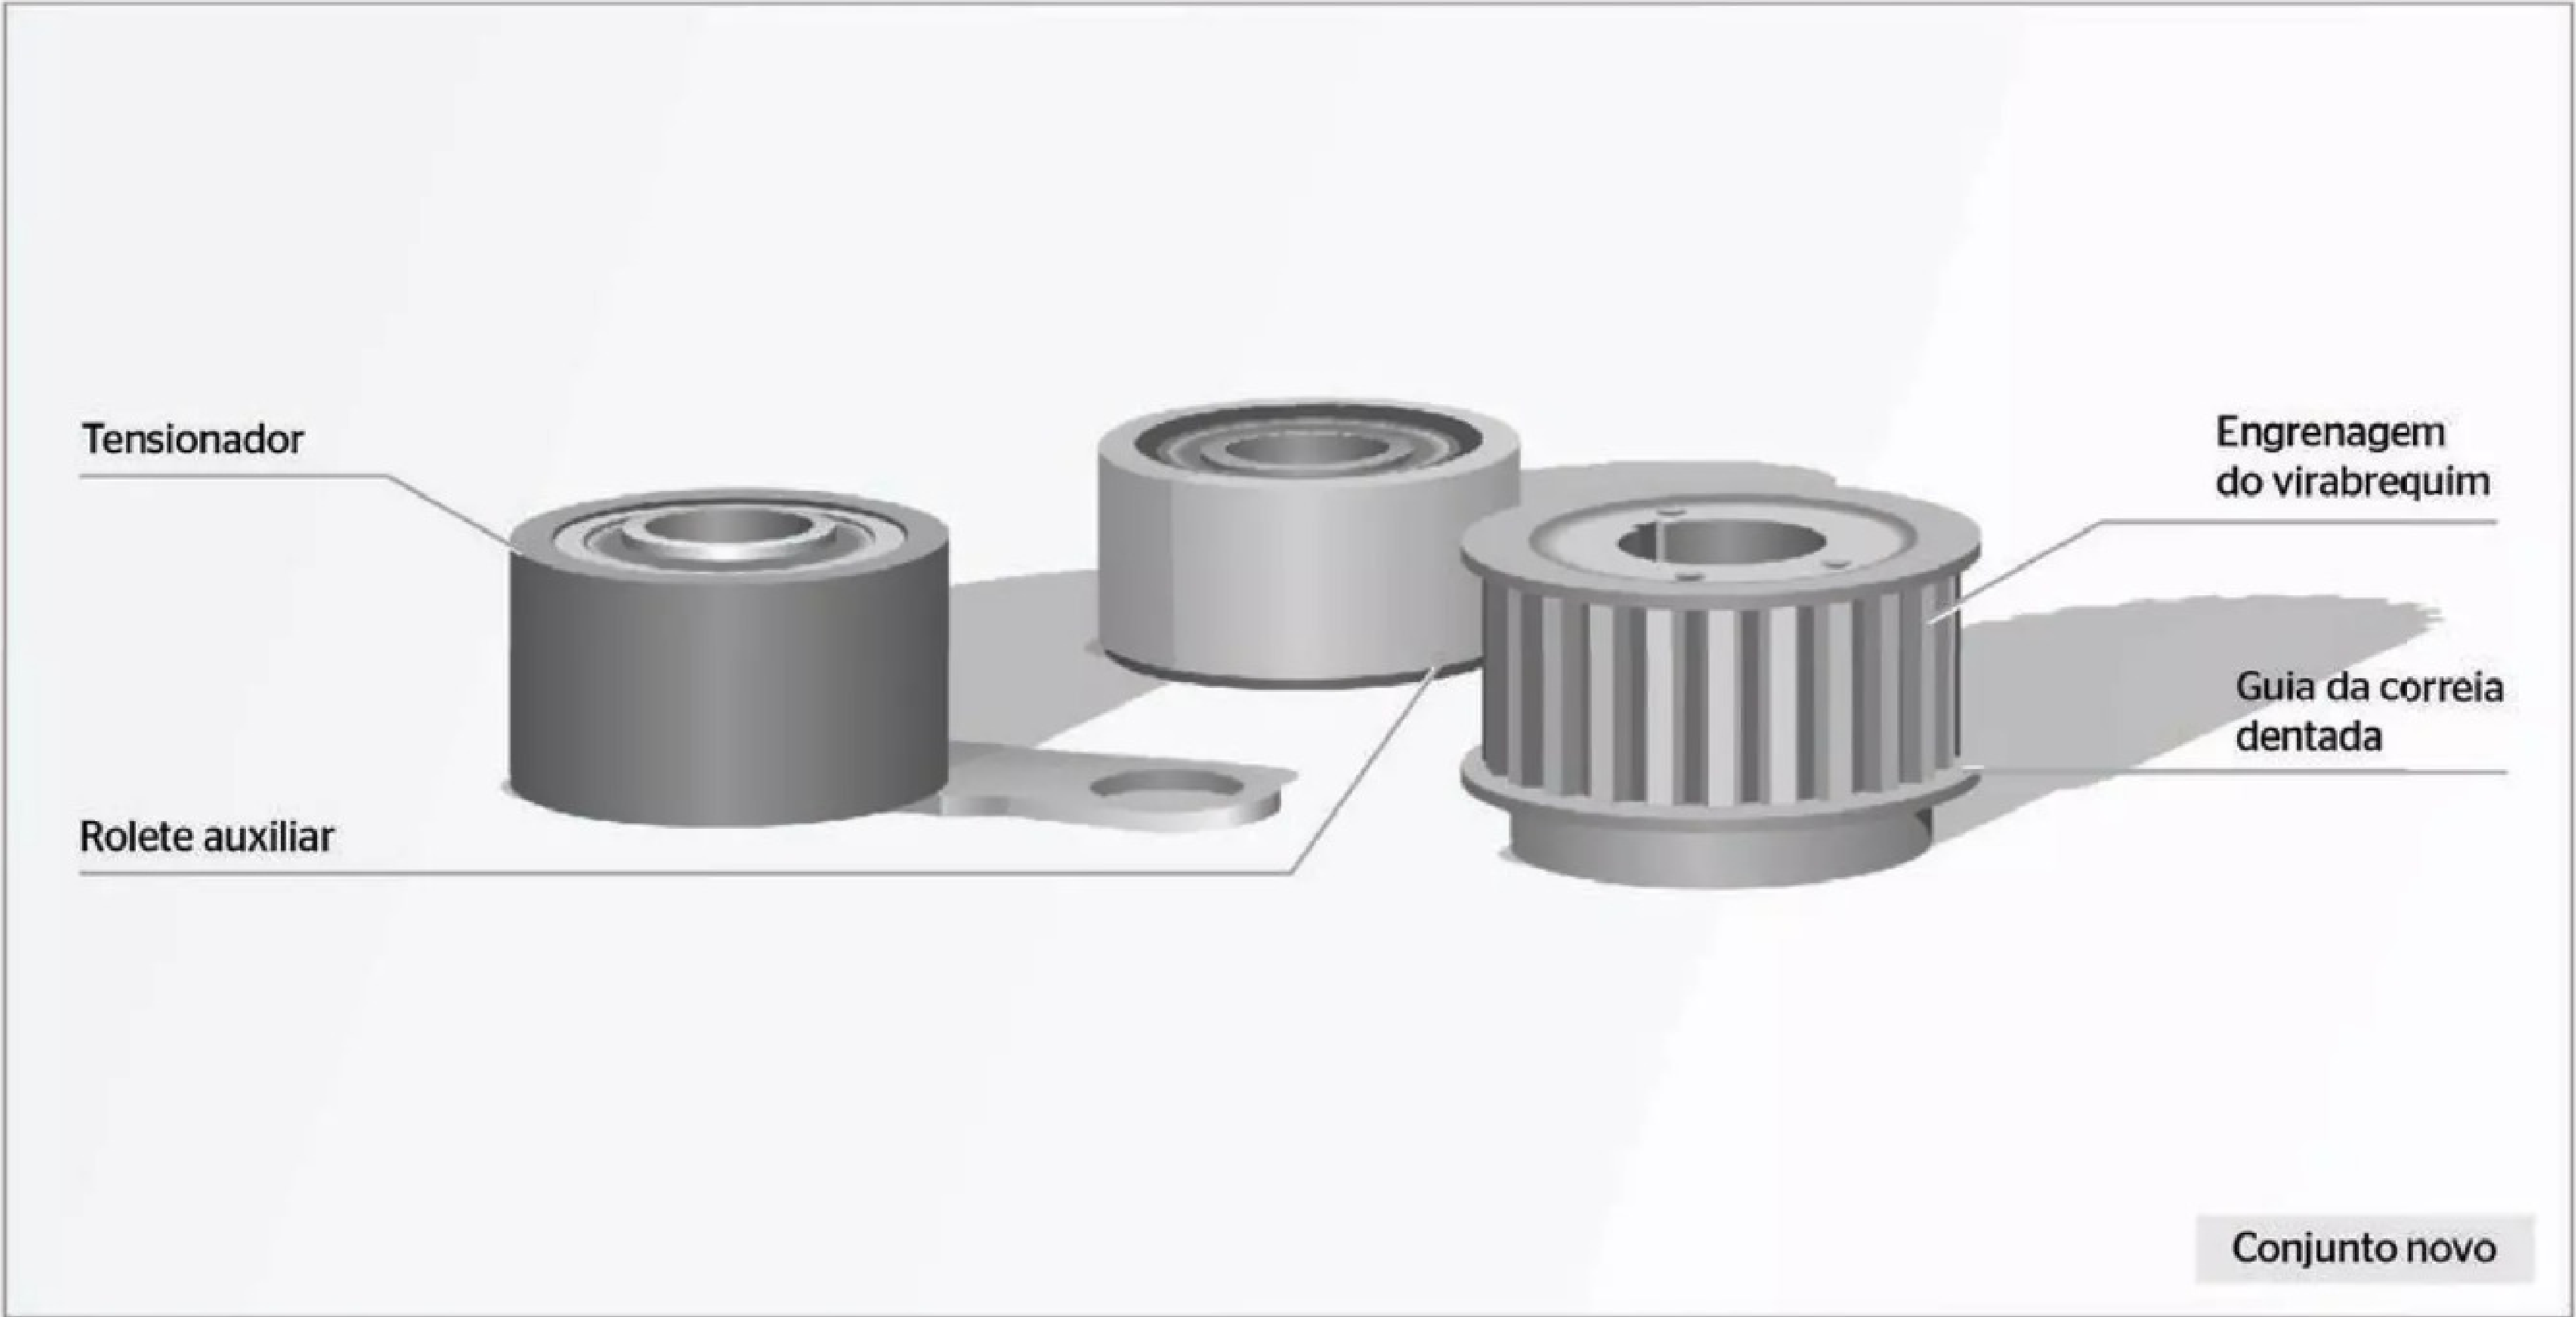
Em alguns Motores Maxion HS 2.5 L o conjunto rolete auxiliar, tensionador e engrenagem do virabrequim deve ser substituído pelo novo kit assistencial Maxion HS 500. No conjunto antigo, o guia da correia fica junto ao tensionador (figura abaixo). No novo conjunto, o guia passou a vir incorporado à engrenagem do virabrequim (figura abaixo). Essa mudança proporcionou uma melhor distribuição de tensões ao longo da correia. Portanto, recomenda-se a instalação do novo Kit assistencial em todos os motores que não o possuam. Dessa forma, evita-se o desgaste prematuro da correia dentada.
