# Motor AT 1.0 16 Válvulas

Gol 1.0 MI 16V e Parati 1.0 MI 16V

## Procedimento para verificação do sincronismo da correia dentada

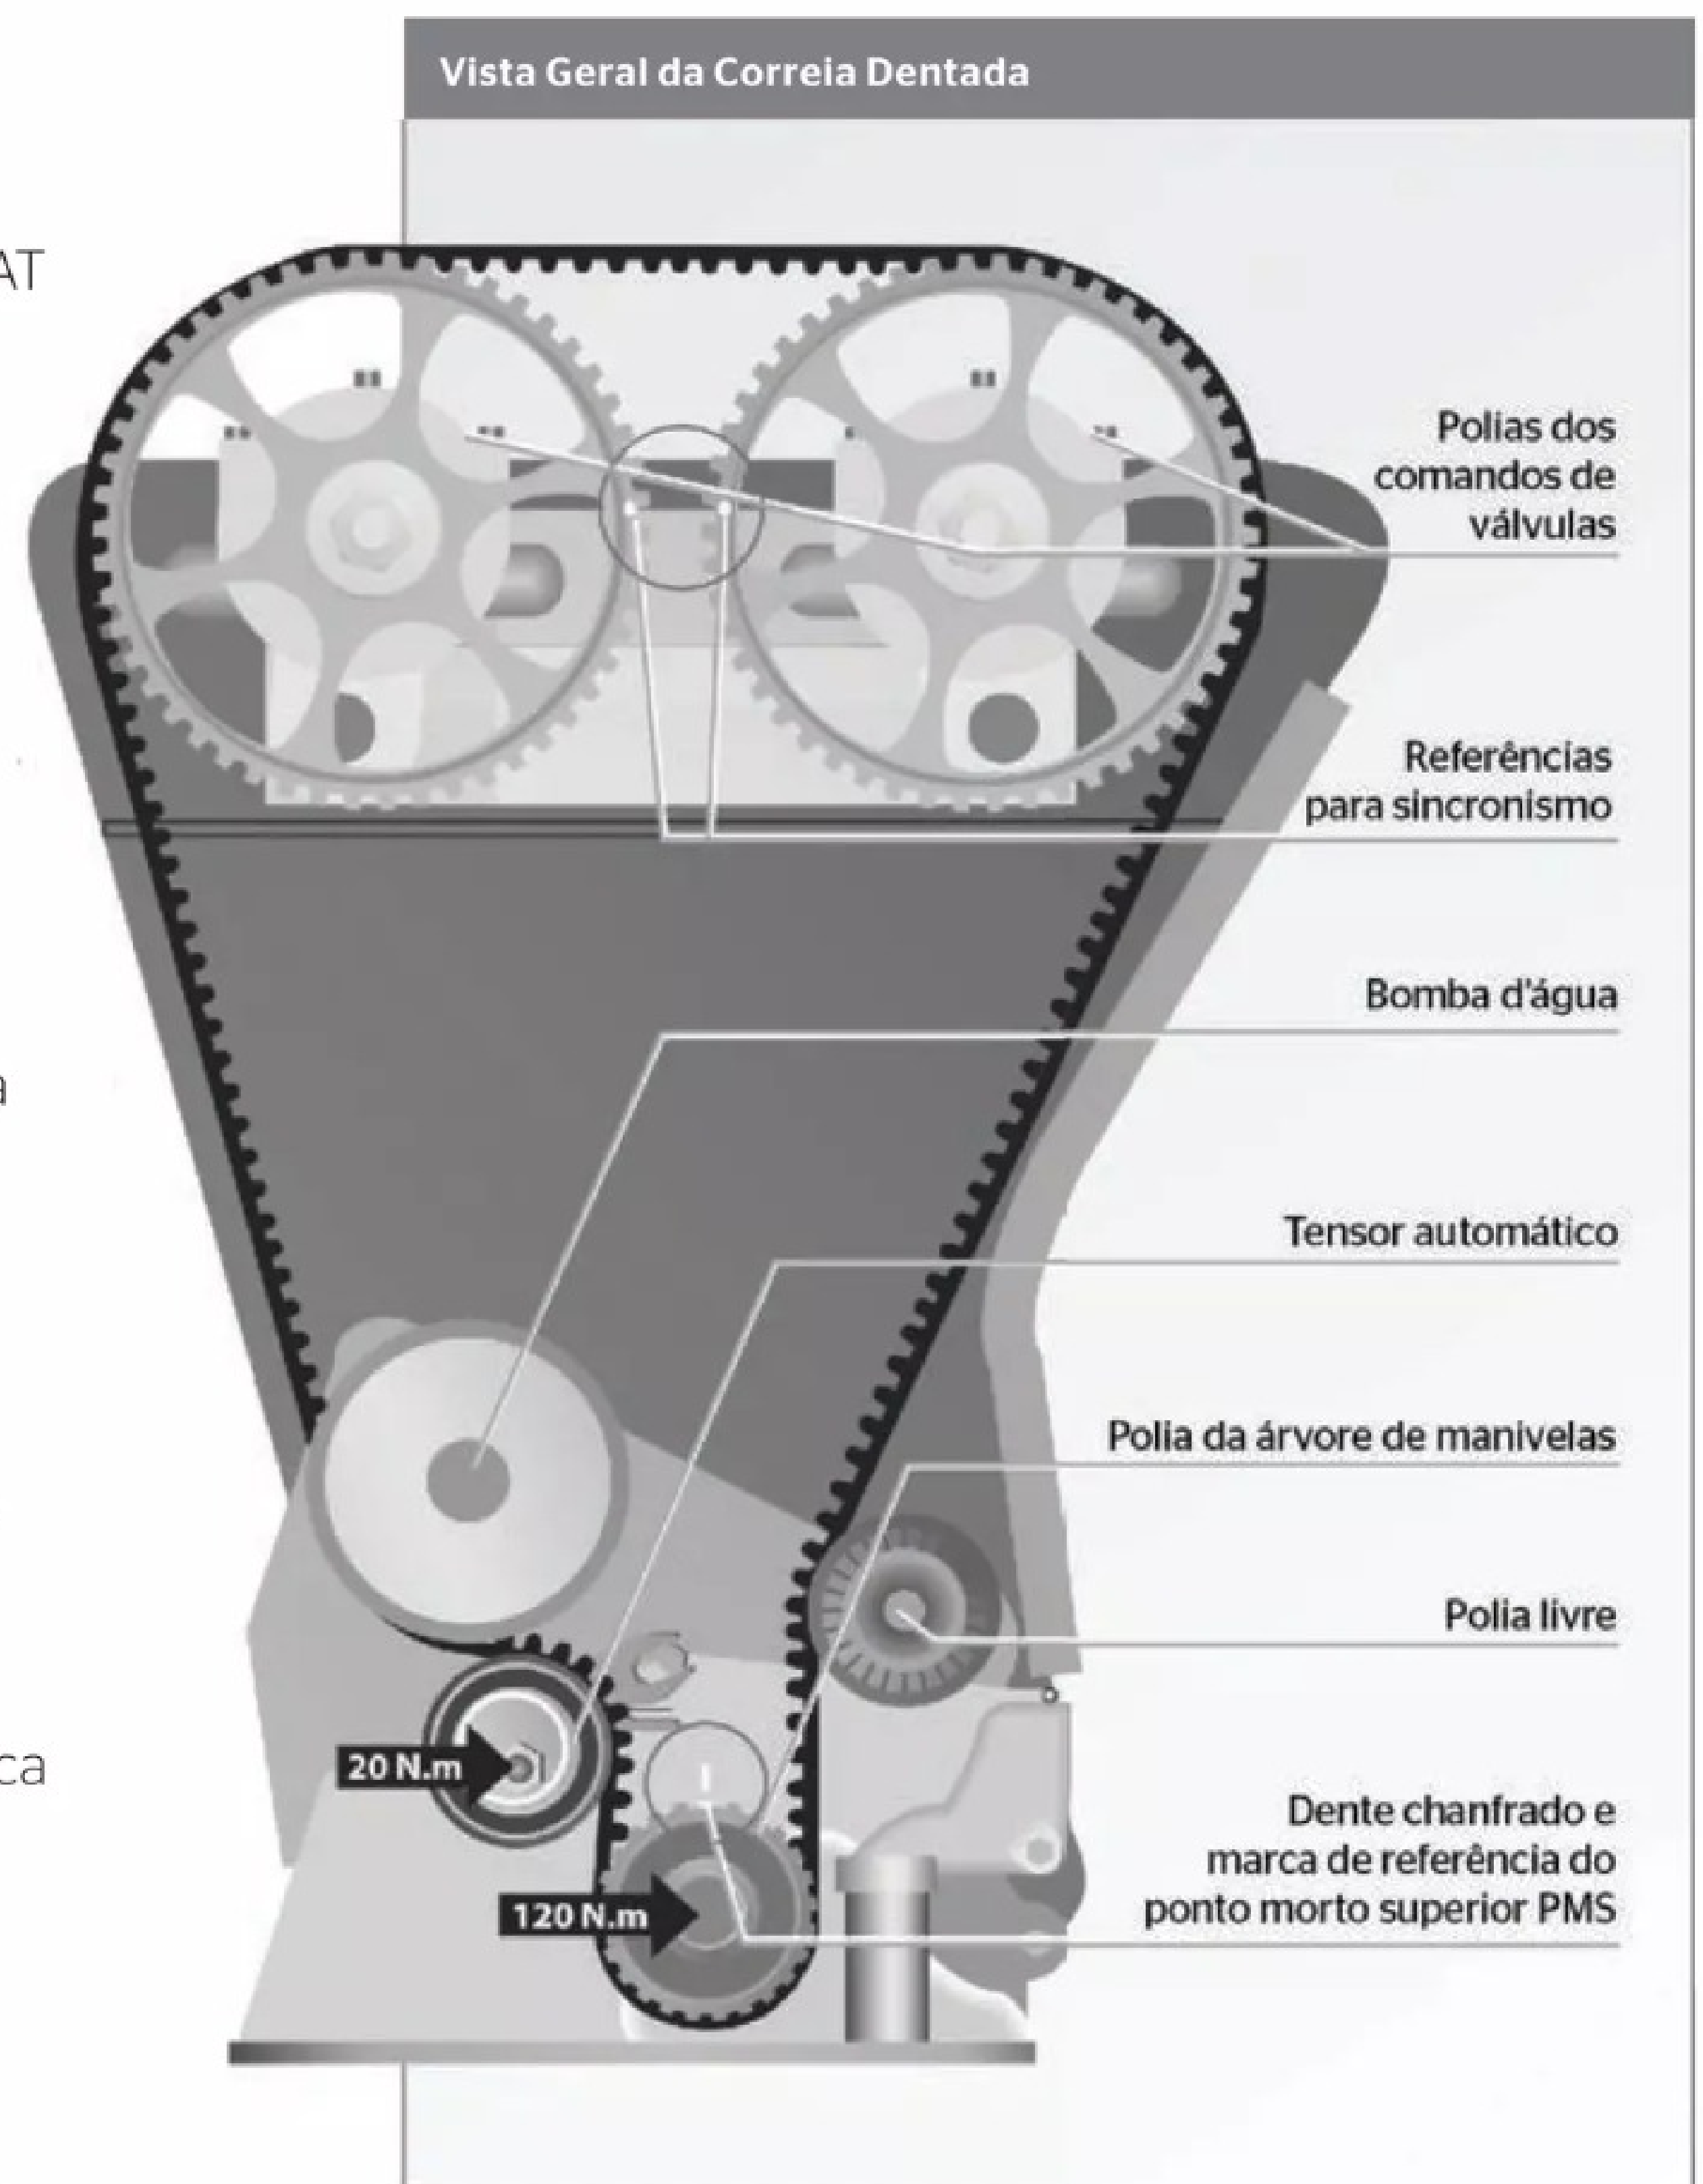
- 01** Posicione manualmente o volante do motor na marcação de zero grau (figura 1);
- 02** Observe se nessa condição as marcas de sincronismo das polias dos comandos de admissão e escape coincidem na horizontal (figura 3);
- 03** Observe ainda se o eixo distribuidor de ignição está posicionado corretamente. Com a correia dentada em sincronismo, o rotor de ignição deve apontar para a marca de referência (figura 4). Se não forem observados os referidos alinhamentos, dê mais uma volta completa na árvore de manivelas;

- 04** Retirar a proteção plástica inferior da correia;
- 05** Girar manualmente o motor e posicionar as polias dos comandos de válvulas na posição de sincronismo (figura 3). Com o auxílio de uma ferramenta especial, travar as polias nessa posição (Figura 6). Nessa condição, se a correia estiver perfeitamente sincronizada, o volante do motor deve estar na marca de zero grau (figura 1);

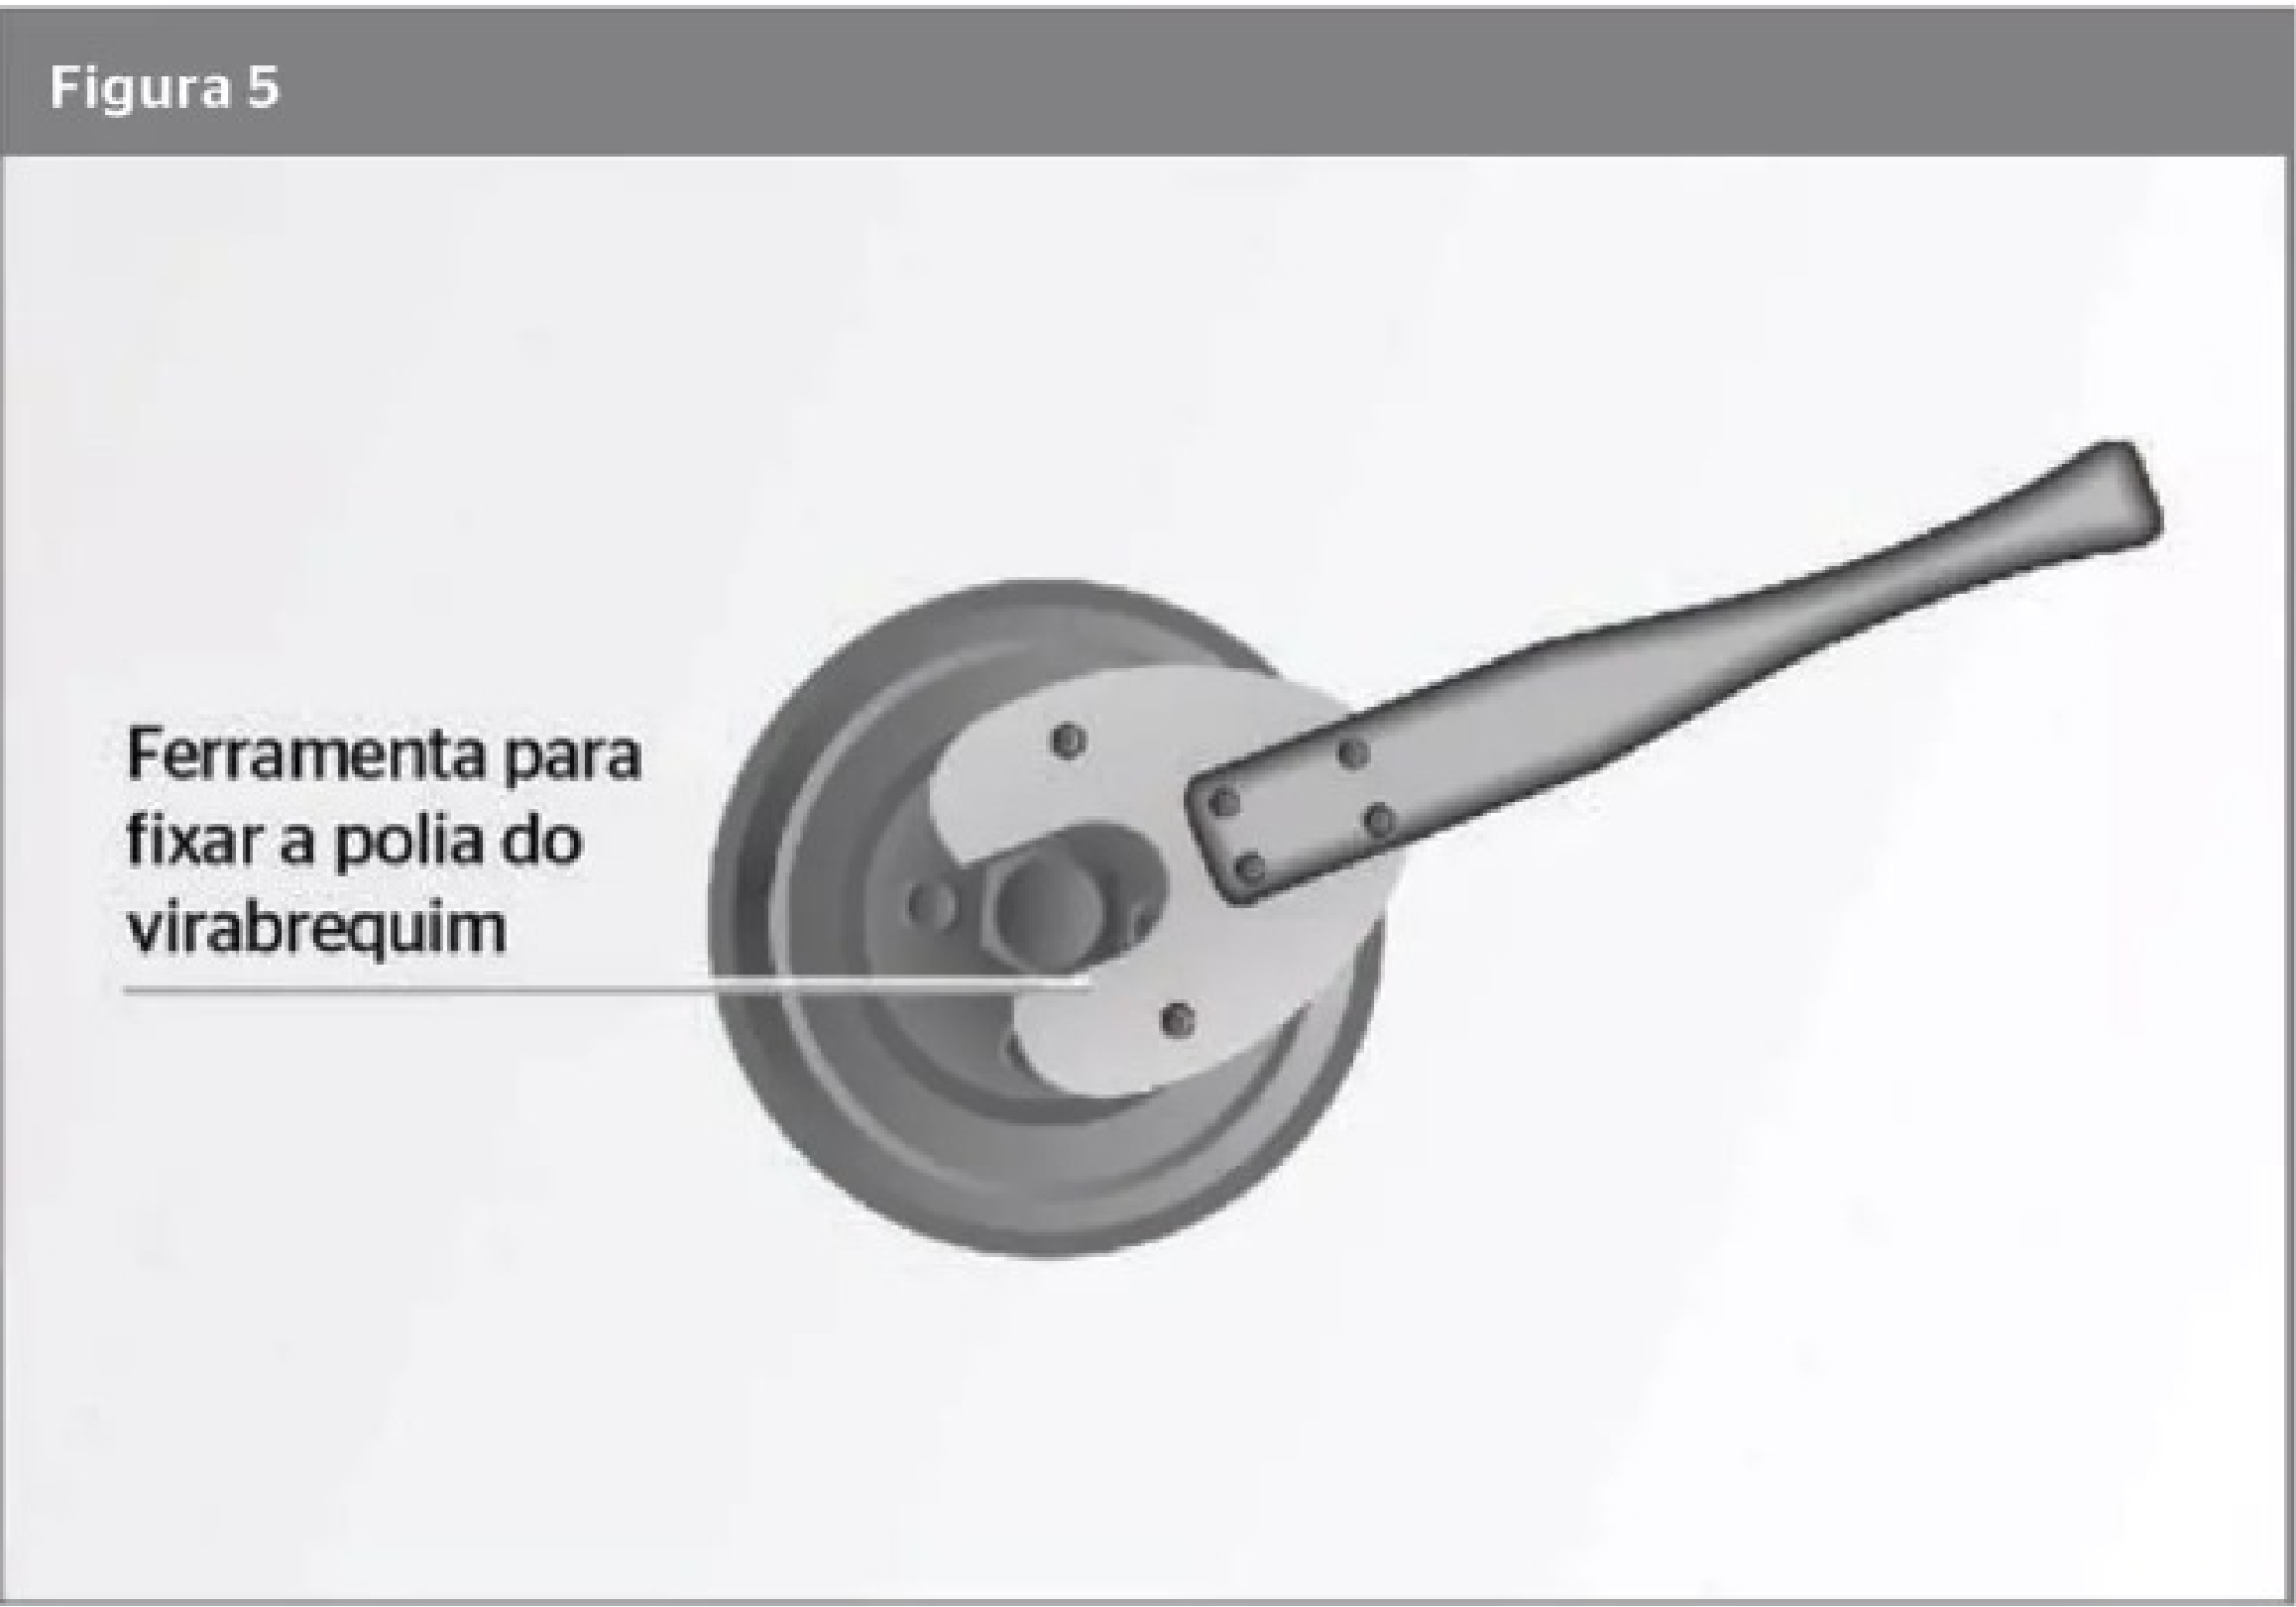
- 01** Retirar a tampa de proteção do coletor e a proteção plástica superior da correia dentada;
- 02** Retirar a correia poli-V;
- 03** Com o auxílio de uma ferramenta especial, travar a polia do virabrequim e soltar seu parafuso de fixação (figura 5). Retirar a polia do virabrequim;
